Odborný posudek stromů

Účel posudku:	Zjištění aktuálního stavu vybraných stromů a návrh adekvátního péstebního opatření
Objednatel:	Obec Blažovice Nádražní 165 664 08 Blažovice
Zpracovatel:	Ing. Aleš Fišr <i>soudní znalec v oboru Ochrana přírody</i> <i>Český certifikovaný arborista - Konzultant</i> Labská 152/29 625 00 BRNO mail: fisr@kontrolastromu.cz tel.: 776 343 468 dat. schránka: vream2r
Datum šetření:	18. 10. 2024
Datum zpracování zprávy:	02. 12. 2024

V rámci posouzení aktuálního stavu stromů bylo posuzováno 18 ploch v obci Blažovice – Cyklostezka (38 ks stromů), Hřbitov a okolí (45 ks stromů a 1 stromová skupina), Hřiště (16 ks stromů), Jiříkovická (17 ks stromů), Ke hřišti (2 ks stromů), Na Potoce (8 ks stromů), Nádražní (10 ks stromů), Náves (9 ks stromů), Okružní (10 ks stromů a 1 stromová skupina), Přátecká (6 ks stromů), Sokolské hřiště (12 ks stromů), Svárov (12 ks stromů), U Romžy (4 ks stromů), U sousoší (7 ks stromů), Za Kovárnou (6 ks stromů), Za Křížkem (5 ks stromů), Zadní rybník (13 ks stromů) a Zahradní (2 ks stromů), s celkovým počtem 222 ks stromů a 2 ks stromových skupin.

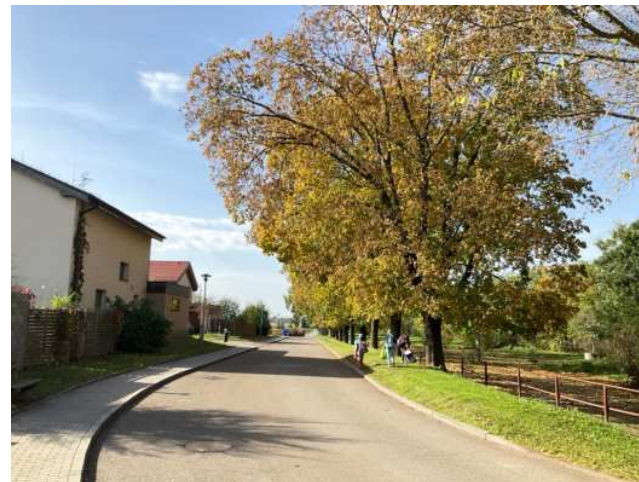
Cyklostezka

Číslo	RFID	Taxon		Průměr kmene	Výška	Spodní okraj koruny	Průměr koruny	Fyziologické stáří	Perspektiva	Vitalita	Stabilita zlom	Zdravotní stav	Poznámka / Organismy	Technologie	Opakování	Naléhavost	Poznámka k ošetření
1		<i>Acer negundo</i>	javor jasanolistý	63,0	13,0	3,0	13,0	5	b	2	3	3	Infekce kmene. Infekce větví. Odložená část koruny.	Řez bezpečnostní	5	1	
														Úprava průjezdného či průchozího profilu	5	1	
														Redukce obvodová	5	1	Redukovat o cca 20%.
2		<i>Acer platanoides</i>	javor mléčný	57,0	20,0	3,0	16,0	4	a	1	1	1		Úprava průjezdného či průchozího profilu	5	2	
														Řez bezpečnostní	5	2	
3		<i>Acer platanoides</i>	javor mléčný	61,0	20,0	3,0	17,0	4	a	1	1	2		Úprava průjezdného či průchozího profilu	5	2	
														Řez bezpečnostní	5	2	
4		<i>Acer platanoides</i>	javor mléčný	50,0	17,0	3,0	12,0	4	a	2	1	2		Řez bezpečnostní	5	2	
5		<i>Acer platanoides</i>	javor mléčný	58,0	18,0	2,0	16,0	4	a	1	1	1		Úprava průjezdného či průchozího profilu	5	2

Řez bezpečnostní	5	2	
6		<i>Acer platanoides</i>	javor mléčný	53,0	16,0	3,0	9,0	4	b	2	2	3	Poškození kmene. Silné suché větve v koruně.	Řez bezpečnostní	5	1	
7		<i>Acer platanoides</i>	javor mléčný	63,0	18,0	3,0	14,0	4	a	1	1	1		Úprava průjezdného či průchozího profilu	5	2	
														Řez bezpečnostní	5	2	
8		<i>Acer platanoides</i>	javor mléčný	63,0	18,0	3,0	15,0	4	a	1	1	1		Řez bezpečnostní	5	2	
9		<i>Acer platanoides</i>	javor mléčný	57,0	15,0	3,0	14,0	4	a	1	2	3	Infekce kmene. Infekce kosterního větvení.	Instalace dynamické vazby v horní úrovni	10	1	Dvě lana. Do kříže.
														Úprava průjezdného či průchozího profilu	5	1	
														Řez bezpečnostní	5	1	
10		<i>Sophora japonica</i>	jerlín japonský	88,0	20,0	4,0	18,0	4	a	2	3	3	Infekce větví. Výletové otvory od ptáků. Odložená část koruny.	Lokální redukce z důvodu stabilizace	5	1	Odlehčení nestabilních větví.
														Řez bezpečnostní	5	1

11		<i>Acer negundo</i>	javor jasanolistý	61,0	18,0	3,0	13,0	4	a	1	1	2		Řez bezpečnostní	5	2

Číslo	RFID	Taxon		Průměr kmene	Výška	Spodní okraj koruny	Průměr koruny	Fyziologické stáří	Perspektiva	Vitalita	Stabilita zlom	Zdravotní stav	Poznámka / Organismy	Technologie	Opakování	Naléhavost	Poznámka k ošetření
12		<i>Sophora japonica</i>	jerlín japonský	74,0	18,0	4,0	20,0	4	a	1	1	2		Úprava průjezdného či průchozího profilu	5	2	
														Řez bezpečnostní	5	2	
13		<i>Acer platanoides</i>	javor mléčný	75,0	18,0	4,0	17,0	4	b	2	3	4	Infekce kosterního větvení. Infekce větví. Silné suché větve v koruně. Výletové otvory od ptáků. Zvážit odstranění.	Instalace dynamické vazby v horní úrovni	10	1	Jedno lano.
														Řez bezpečnostní	5	1	
14		<i>Populus x canadensis</i>	topol kanadský	82,0	20,0	3,0	13,0	4	a	1	1	2	Silné suché větve v koruně nad cyklostezkou.	Řez bezpečnostní	5	1	
15		<i>Populus nigra 'Italica'</i>	topol černý 'Italica'	80,0	24,0	2,0	6,0	5	a	1	2	2					
16		<i>Populus nigra 'Italica'</i>	topol černý 'Italica'	74,0	18,0	2,0	5,0	4	b	2	3	3	Infekce báze kmene. Infekce větví. Silné suché větve v koruně.	Řez sezovací	5	1	30 procent. Případně odstranit.

17		<i>Populus nigra 'Italica'</i>	topol černý 'Italica'	74,0	24,0	2,0	5,0	4	a	1	2	2					
18		<i>Populus nigra 'Italica'</i>	topol černý 'Italica'	70,0	12,0	2,0	4,0	4	c	3	3	4	Infekce kmene. Infekce větví. Z větší části odumřelý.	Kácení stromů volně		1	
19		<i>Populus nigra 'Italica'</i>	topol černý 'Italica'	66,0	24,0	2,0	5,0	4	a	1	2	2					
20		<i>Populus nigra 'Italica'</i>	topol černý 'Italica'	64,0	24,0	2,0	4,0	4	a	2	2	3	Suchý vrchol. Silné suché větve v koruně.	Řez sezovací	5	1	30 procent.
21		<i>Populus nigra 'Italica'</i>	topol černý 'Italica'	72,0	26,0	2,0	5,0	4	a	2	2	3	Suchý vrchol. Silné suché větve v koruně.	Řez sezovací	5	1	30 procent.
22		<i>Populus nigra 'Italica'</i>	topol černý 'Italica'	69,0	21,0	2,0	5,0	4	b	2	2	3	Suchý vrchol. Silné suché větve v koruně.	Řez sezovací	5	1	30 procent.
23		<i>Populus nigra 'Italica'</i>	topol černý 'Italica'	74,0	21,0	3,0	6,0	4	a	2	2	3	Suchý vrchol. Silné suché větve v koruně.	Řez sezovací	5	1	30 procent.

24		<i>Populus nigra 'Italica'</i>	topol černý 'Italica'	85,0	20,0	3,0	4,0	4	a	2	3	3	Suchý vrchol. Infekce báze kmene s otevřenou dutinou. Podezření na infekci kořenů.	Řez sezovací	5	1	50 procent nebo zcela odstranit.

Číslo	RFID	Taxon		Průměr kmene	Výška	Spodní okraj koruny	Průměr koruny	Fyziologické stáří	Perspektiva	Vitalita	Stabilita zlom	Zdravotní stav	Poznámka / Organismy	Technologie	Opakování	Naléhavost	Poznámka k ošetření
25		<i>Populus nigra 'Italica'</i>	topol černý 'Italica'	77,0	22,0	3,0	5,0	4	a	2	2	3	Suchý vrchol.	Řez sezazovací	5	1	30 procent.
26		<i>Populus nigra 'Italica'</i>	topol černý 'Italica'	88,0	24,0	2,0	6,0	4	a	2	2	3	Suchý vrchol.	Řez sezazovací	5	1	30 procent.
27		<i>Quercus robur</i>	dub letní	21,0	9,0	2,0	6,0	3	a	1	1	1		Úprava průjezdného či průchozího profilu	3	1	
														Řez zdravotní	5	3	
28		<i>Quercus robur</i>	dub letní	28,0	10,0	2,0	7,0	3	a	1	1	1		Úprava průjezdného či průchozího profilu	3	1	
														Řez zdravotní	5	3	
29		<i>Quercus robur</i>	dub letní	33,0	10,0	2,0	7,0	3	a	1	1	1		Řez zdravotní	5	3	
														Úprava průjezdného či průchozího profilu	3	1	
30		<i>Tilia cordata</i>	lípa malolistá	24,0	7,0	2,0	5,0	3	a	1	2	2	Nevhodná struktura větvení. Tlaková vidlice vyvíjející se.	Úprava průjezdného či průchozího profilu	3	1

Řez zdravotní	5	1	
31		<i>Quercus robur</i>	dub letní	33,0	10,0	2,0	7,0	3	a	1	2	2	Nevhodná struktura větvení. Tlaková vidlice vyvíjející se.	Úprava průjezdného či průchozího profilu	3	1	Potlačit kodominanty.
														Řez zdravotní	5	1	
32		<i>Quercus robur</i>	dub letní	40,0	10,0	2,0	8,0	3	a	1	2	2	Tlaková vidlice vyvíjející se.	Úprava průjezdného či průchozího profilu	3	1	Potlačit kodominanty.
														Řez zdravotní	5	1	
33		<i>Quercus robur</i>	dub letní	36,0	10,0	2,0	8,0	3	a	1	2	2	Tlaková vidlice vyvíjející se.	Úprava průjezdného či průchozího profilu	3	1	Potlačit kodominant.
														Řez zdravotní	5	1	
34		<i>Quercus robur</i>	dub letní	25,0	8,0	2,0	6,0	3	a	1	1	2		Úprava průjezdného či průchozího profilu	3	1	
														Řez zdravotní	5	3

Číslo	RFID	Taxon		Průměr kmene	Výška	Spodní okraj koruny	Průměr koruny	Fyziologické stáří	Perspektiva	Vitalita	Stabilita zlom	Zdravotní stav	Poznámka / Organismy	Technologie	Opakování	Naléhavost	Poznámka k ošetření
35		<i>Quercus robur</i>	dub letní	38,0	13,0	3,0	8,0	3	a	1	2	2	Tlaková vidlice vyvíjející se.	Úprava průjezdného či průchozího profilu	3	1	
														Řez zdravotní	5	1	Potlačit kodominanty.
36		<i>Quercus robur</i>	dub letní	34,0	10,0	3,0	7,0	3	a	1	1	1		Úprava průjezdného či průchozího profilu	3	1	
													Řez zdravotní	5	3		
37		<i>Quercus robur</i>	dub letní	29,0	10,0	3,0	7,0	3	a	1	2	2	Tlaková vidlice vyvíjející se.	Úprava průjezdného či průchozího profilu	3	1	
														Řez zdravotní	5	1	Potlačit kodominant.
38		<i>Populus nigra 'Italica'</i>	topol černý 'Italica'	81,0	19,0	2,0	4,0	4	c	1	4	4	Rozsáhlá infekce báze kmene s dutinou. Podezření na infekci kořenů.	Kácení stromů volné		1	Případně ponechat 3-5m torzo.

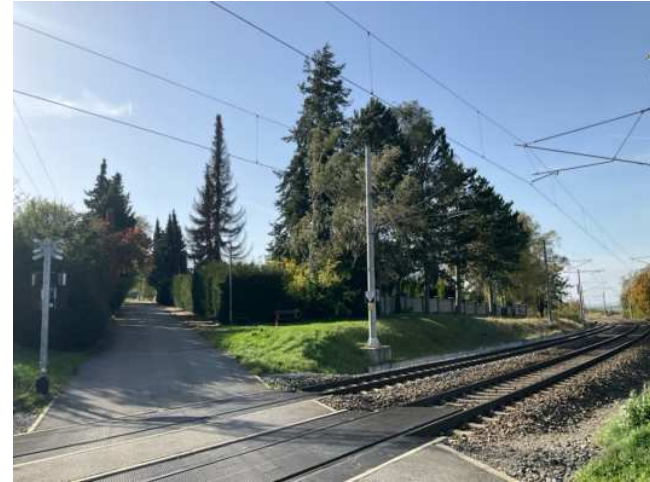
Hřbitov a okolí

Číslo	RFID	Taxon		Průměr kmene	Výška	Spodní okraj koruny	Průměr koruny	Fyziologické stáří	Perspektiva	Vitalita	Stabilita zlom	Zdravotní stav	Poznámka / Organismy	Technologie	Opakování	Naléhavost	Poznámka k ošetření
1		<i>Betula pendula</i>	bříza bělokorá	29,0	14,0	3,0	7,0	4	a	2	3	3	Infekce kmene. Trhliny.	Postupné kácení s překážkou v dopadové ploše		2	
2		<i>Betula pendula</i>	bříza bělokorá	33,0	14,0	3,0	8,0	3	a	1	2	2	Infekce kmene. Bakteriální výtok.				
3		<i>Pinus strobus</i>	borovice vejmutovka	28,0	15,0	5,0	6,0	3	b	3	2	3	Dynamicky prosychá. Neperspektivní.	Postupné kácení s překážkou v dopadové ploše		3	
4		<i>Pinus strobus</i>	borovice vejmutovka	39,0	16,0	5,0	8,0	4	b	3	2	4	Dynamicky prosychá. Suchý vrchol. Neperspektivní.	Postupné kácení s překážkou v dopadové ploše		2	
5		<i>Betula pendula</i>	bříza bělokorá	52,0	15,0	3,0	10,0	4	a	1	1	2					
6		<i>Betula pendula</i>	bříza bělokorá	32,0	14,0	3,0	7,0	4	a	1	1	1

7		<i>Betula pendula</i>	bříza bělokorá	33,0	14,0	3,0	8,0	4	a	1	1	2					
8		<i>Pinus strobus</i>	borovice vejmutovka	30,0	13,0	4,0	9,0	4	b	2	2	3	Suchý a odlomený vrchol.				
9		<i>Pinus strobus</i>	borovice vejmutovka	47,0	14,0	3,0	9,0	4	b	2	2	3	Suchý a odlomený vrchol.				
10		<i>Pinus nigra</i>	borovice černá	43,0	15,0	6,0	9,0	4	a	1	1	1					
11		<i>Pinus nigra</i>	borovice černá	53,0	15,0	6,0	10,0	4	a	1	1	1					
12		<i>Pinus nigra</i>	borovice černá	38,0	16,0	5,0	8,0	4	a	1	1	1					
13		<i>Betula pendula</i>	bříza bělokorá	42,0	17,0	3,0	7,0	4	a	1	1	1					
14		<i>Pinus nigra</i>	borovice černá	43,0	16,0	5,0	8,0	4	a	1	3	3	Tlaková vidlice vyvíjející se.	Instalace dynamické vazby v horní úrovni	10	2	Jedno lano.
15		<i>Betula pendula</i>	bříza bělokorá	22,0	9,0	4,0	5,0	3	b	1	2	3	Asymetrická koruna. Nakloněný kmen. Neperspektivní.	Kácení stromů s přetažením		2	
16		<i>Betula pendula</i>	bříza bělokorá	22,0	8,0	3,0	4,0	3	b	1	2	3	Asymetrická koruna. Nakloněný kmen. Neperspektivní.	Kácení stromů s přetažením		2

Číslo	RFID	Taxon		Průměr kmene	Výška	Spodní okraj koruny	Průměr koruny	Fyziologické stáří	Perspektiva	Vitalita	Stabilita zlom	Zdravotní stav	Poznámka / Organismy	Technologie	Opakování	Naléhavost	Poznámka k ošetření
17		<i>Picea omorika</i>	smrk omorika	35,0	14,0	2,0	4,0	3	c	5	3	5	Zcela odumřelý.	Kácení stromů s přetažením		1	
18		<i>Picea omorika</i>	smrk omorika	35,0	10,0	2,0	2,0	3	c	4	2	4	Z větší části odumřelý.	Kácení stromů s přetažením		1	
19		<i>Pseudotsuga menziesii</i>	douglaska tisolistá	65,0	20,0	2,0	8,0	4	a	2	1	2					
20		<i>Chamaecyparis lawsoniana</i>	cypřišek Lawsonův	38,0	12,0	5,0	5,0	4	b	3	2	3	Záměrné poškození kmene a kořenů.				
21		<i>Pinus nigra</i>	borovice černá	48,0	16,0	4,0	9,0	4	a	2	1	2					
22		<i>Pinus nigra</i>	borovice černá	56,0	17,0	4,0	9,0	4	a	2	2	2	Tlaková vidlice v koruně.				
23		<i>Pinus nigra</i>	borovice černá	57,0	17,0	4,0	9,0	4	a	2	2	3	Tlaková vidlice v kosterním větvení.	Instalace dynamické vazby v horní úrovni	10	2	Jedno lano.

24		<i>Picea omorika</i>	smrk omorika	31,0	13,0	2,0	6,0	3	a	2	1	2					
25		<i>Picea omorika</i>	smrk omorika	32,0	13,0	2,0	6,0	3	a	2	1	2		Úprava průjezdného či průchozího profilu		1	
27		<i>Picea omorika</i>	smrk omorika	27,0	13,0	2,0	5,0	4	a	2	1	2					
28		<i>Picea omorika</i>	smrk omorika	30,0	13,0	2,0	5,0	4	a	2	1	2					
29		<i>Picea omorika</i>	smrk omorika	23,0	11,0	2,0	3,0	3	a	2	1	2					
30		<i>Cerasus serrulata</i> 'Kanzan'	třešeň pilovitá 'Kanzan'	37,0	5,0	1,0	6,0	4	a	1	1	2		Odstranění výmladků	3	1	
														Úprava průjezdného či průchozího profilu	3	1	
31		<i>Picea omorika</i>	smrk omorika	32,0	13,0	2,0	3,0	3	a	2	1	2					
32		<i>Picea omorika</i>	smrk omorika	25,0	11,0	2,0	2,0	3	a	2	1	2					
33		<i>Picea omorika</i>	smrk omorika	29,0	12,0	2,0	3,0	4	a	2	1	2					
34		<i>Betula pendula</i>	bříza bělokorá	41,0	15,0	2,0	9,0	4	a	1	1	3		Úprava průjezdného či průchozího profilu	3	1	
35		<i>Betula pendula</i>	bříza bělokorá	36,0	13,0	2,0	7,0	4	a	1	1	2		Úprava průjezdného či průchozího profilu	3	1

Číslo	RFID	Taxon		Průměr kmene	Výška	Spodní okraj koruny	Průměr koruny	Fyziologické stáří	Perspektiva	Vitalita	Stabilita zlom	Zdravotní stav	Poznámka / Organismy	Technologie	Opakování	Naléhavost	Poznámka k ošetření
36		<i>Betula pendula</i>	bříza bělokorá	38,0	15,0	2,0	8,0	4	a	1	1	2	Asymetrická koruna.	Úprava průjezdného či průchozího profilu	3	1	
37		<i>Picea omorika</i>	smrk omorika	29,0	13,0	2,0	4,0	4	a	2	1	2		Úprava průjezdného či průchozího profilu	3	1	
38		<i>Picea omorika</i>	smrk omorika	27,0	13,0	2,0	3,0	4	c	4	2	4	Z větší části odumřelý.	Kácení stromů s přetažením		1	
39		<i>Picea omorika</i>	smrk omorika	30,0	13,0	2,0	4,0	4	b	2	1	3	Dynamicky prosychá.				
40		<i>Picea omorika</i>	smrk omorika	28,0	13,0	2,0	4,0	4	a	2	1	2					
41		<i>Picea omorika</i>	smrk omorika	26,0	13,0	2,0	4,0	4	a	2	1	2					
42		<i>Picea omorika</i>	smrk omorika	15,0 14,0	13,0	2,0	4,0	3	c	3	3	4	Dynamicky prosychá. Z části již odumřelý. Tlaková vidlice od báze.	Kácení stromů s přetažením		1

43		<i>Picea omorika</i>	smrk omorika	22,0	13,0	2,0	4,0	4	a	2	1	2					
44		<i>Chamaecyparis pisifera</i>	cypřišek hrachonosný	37,0	10,0	0,0	3,0	4	a	1	2	2	Mnohokmen.				
45		<i>Cerasus serrulata</i> 'Kanzan'	třešeň pilovitá 'Kanzan'	33,0	5,0	1,0	6,0	5	a	2	2	3		Řez zdravotní	5	3	
46		<i>Cotinus coggygria</i>	ruj vlasatá	20,0	5,0	2,0	3,0	3	c	5	3	4	Zcela odumřelý.	Kácení stromů volné		1

Číslo	Taxony ve skupině	Taxony ve skupině (česky)	Poznámka / Organismy	Technologie	Opakování	Naléhavost
26	<i>3x Picea omorika</i>	3x smrk omorika

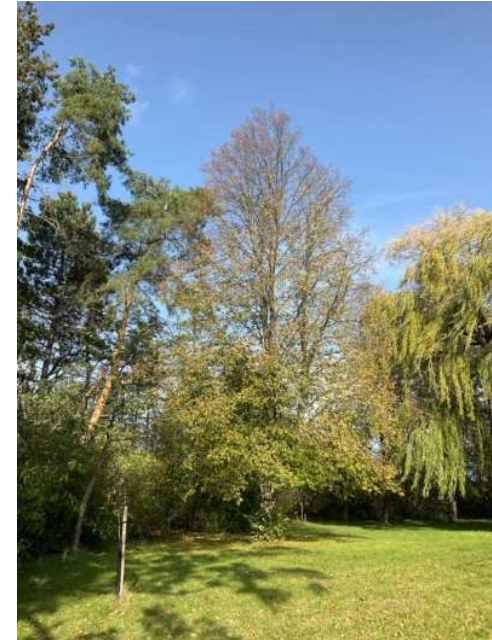
Hřiště

Číslo	RFID	Taxon		Průměr kmene	Výška	Spodní okraj koruny	Průměr koruny	Fyziologické stáří	Perspektiva	Vitalita	Stabilita zlom	Zdravotní stav	Poznámka / Organismy	Technologie	Opakování	Naléhavost	Poznámka k ošetření
1		<i>Picea pungens 'Glauca'</i>	smrk pichlavý 'Glauca'	35,0	12,0	3,0	5,0	3	a	2	1	3	Dynamicky prosychá.				
2		<i>Picea pungens 'Glauca'</i>	smrk pichlavý 'Glauca'	36,0 22,0	11,0	2,0	6,0	3	a	2	2	2	Tlaková vidlice vyvíjející se. Prosychá.				
3		<i>Abies concolor</i>	jedle ojíňená	47,0	12,0	2,0	6,0	4	c	3	2	3	Dynamicky prosychá. Neperspektivní.	Postupné kácení s volnou dopadovou plochou		2	
4		<i>Picea pungens 'Glauca'</i>	smrk pichlavý 'Glauca'	46,0	12,0	3,0	7,0	4	a	2	1	2					
5		<i>Picea pungens 'Glauca'</i>	smrk pichlavý 'Glauca'	38,0	13,0	3,0	7,0	4	a	2	1	3	Dynamicky prosychá.				
6		<i>Picea pungens 'Glauca'</i>	smrk pichlavý 'Glauca'	47,0	15,0	3,0	6,0	4	a	2	1	2					
7		<i>Salix alba 'Tristis'</i>	vrba bílá 'Tristis'	85,0	19,0	4,0	16,0	5	a	1	2	3	Sekundární koruna. Infekce kmene. Infekce větví. Odložená část koruny. Výletové otvory od ptáků. Zavěšená větev v koruně.	Řez sesazovací	5	1	Sesadit o cca 20 -30 procent.

8		<i>Tilia cordata</i>	lípa malolistá	43,0	18,0	2,0	8,0	4	a	1	1	1					
9		<i>Tilia cordata</i>	lípa malolistá	49,0	20,0	2,0	10,0	4	a	1	2	3	Tlaková vidlice vyvíjející se.	Řez zdravotní	5	2	Potlačit tlakové větvení.
10		<i>Tilia cordata</i>	lípa malolistá	52,0	23,0	3,0	9,0	4	a	1	3	3	Tlaková vidlice v kosterním větvení.	Lokální redukce z důvodu stabilizace	5	1	Odlehčení nestabilních větví.
														Instalace dynamické vazby v horní úrovni	10	1	Jedno lano.
														Řez zdravotní	5	1	
11		<i>Tilia cordata</i>	lípa malolistá	42,0	18,0	3,0	9,0	4	a	1	2	3	Defektní větvení. Tlaková vidlice vyvíjející se.	Řez zdravotní	5	1	Potlačit tlakové větvení.
12		<i>Tilia cordata</i>	lípa malolistá	36,0	17,0	2,0	6,0	3	a	1	2	3	Tlaková vidlice vyvíjející se.	Řez zdravotní	5	1	Potlačit tlakové větvení.
13		<i>Tilia cordata</i>	lípa malolistá	58,0	18,0	2,0	11,0	4	a	1	2	2	Tlaková vidlice vyvíjející se.	Řez zdravotní	5	2	Potlačit tlakové větvení.

Číslo	RFID	Taxon		Průměr kmene	Výška	Spodní okraj koruny	Průměr koruny	Fyziologické stáří	Perspektiva	Vitalita	Stabilita zlom	Zdravotní stav	Poznámka / Organismy	Technologie	Opakování	Naléhavost	Poznámka k ošetření
14		<i>Acer platanoides</i>	javor mléčný	51,0	16,0	3,0	16,0	4	a	1	3	3	Infekce kosterního větvení.	Lokální redukce z důvodu stabilizace	5	1	Odlehčit větev směrem k hřišti.
15		<i>Betula pendula</i>	bříza bělokorá	26,0	18,0	10,0	4,0	3	a	1	2	2					
16		<i>Betula pendula</i>	bříza bělokorá	39,0	17,0	6,0	6,0	4	a	1	1	2

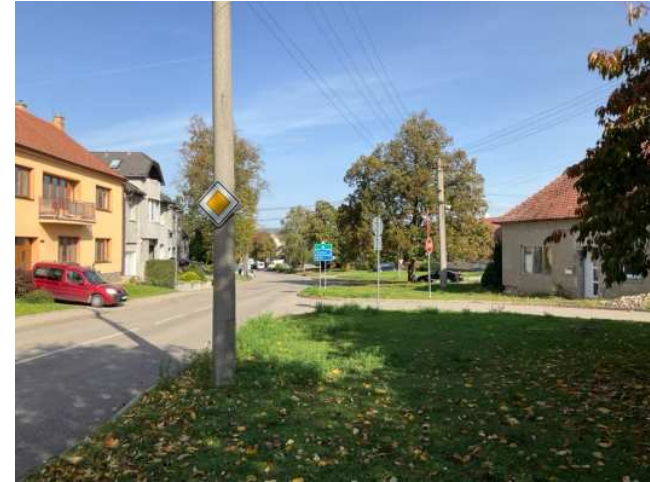
Jiřkovická

Číslo	RFID	Taxon		Průměr kmene	Výška	Spodní okraj koruny	Průměr koruny	Fyziologické stáří	Perspektiva	Vitalita	Stabilita zlom	Zdravotní stav	Poznámka / Organismy	Technologie	Opakování	Naléhavost	Poznámka k ošetření
1		<i>Sorbus torminalis</i>	jeřáb břek	43,0	10,0	2,0	8,0	4	a	1	1	1					
2		<i>Tilia platyphyllos</i>	lípa velkolistá	42,0	10,0	2,0	7,0	3	a	1	1	2		Úprava průjezdného či průchozího profilu	3	1	
3		<i>Cerasus serrulata</i> 'Kanzan'	třešeň pilovitá 'Kanzan'	52,0	6,0	2,0	8,0	4	a	1	1	2	Poškození větví.	Úprava průjezdného či průchozího profilu	3	1	
4		<i>Cerasus avium</i>	třešeň ptačí	42,0	9,0	2,0	11,0	4	a	1	1	1		Lokální redukce směrem k překážce	3	1	Redukce ve směru objektu lampy.
5		<i>Tilia platyphyllos</i>	lípa velkolistá	58,0	15,0	2,0	12,0	4	a	1	1	1		Úprava průjezdného či průchozího profilu	3	1	
6		<i>Tilia cordata</i>	lípa malolistá	54,0	16,0	2,0	10,0	4	a	1	1	2	V nedávné minulosti ošetřen.

7		<i>Tilia cordata</i>	lípa malolistá	63,0	18,0	2,0	11,0	4	a	1	2	2	Tlaková vidlice v koruně. Trhlina na kmeni.	Instalace dynamické vazby v horní úrovni	10	2	Jedno lano. Preventivní zajištění koruny.
														Řez bezpečnostní	5	2	
8		<i>Tilia platyphyllos</i>	lípa velkolistá	56,0	15,0	3,0	13,0	4	a	1	1	2	Velké řezné rány.				
9		<i>Betula pendula</i>	bříza bělokorá	46,0	16,0	2,0	10,0	4	a	1	1	2					
10		<i>Picea pungens</i> 'Glauca'	smrk pichlavý 'Glauca'	30,0	13,0	4,0	5,0	4	b	2	1	3	Odlomený vrchol.				
11		<i>Picea omorika</i>	smrk omorika	23,0	15,0	4,0	3,0	3	a	2	1	2					
12		<i>Picea omorika</i>	smrk omorika	23,0	16,0	4,0	3,0	4	a	2	1	2					
13		<i>Picea omorika</i>	smrk omorika	25,0	16,0	3,0	4,0	4	b	3	2	3	Dynamicky prosychá.	Postupné kácení s volnou dopadovou plochou		2	
14		<i>Picea abies</i>	smrk ztepilý	33,0	15,0	3,0	5,0	3	a	1	1	2					
15		<i>Tilia platyphyllos</i>	lípa velkolistá	43,0	11,0	2,0	8,0	4	a	1	1	1	V nedávné minulosti ošetřen.

Číslo	RFID	Taxon		Průměr kmene	Výška	Spodní okraj koruny	Průměr koruny	Fyziologické stáří	Perspektiva	Vitalita	Stabilita zlom	Zdravotní stav	Poznámka / Organismy	Technologie	Opakování	Naléhavost	Poznámka k ošetření
17		<i>Tilia platyphyllos</i>	lípa velkolistá	57,0	13,0	5,0	9,0	4	a	2	1	2	Infekce báze kmene.	Řez bezpečnostní	5	2

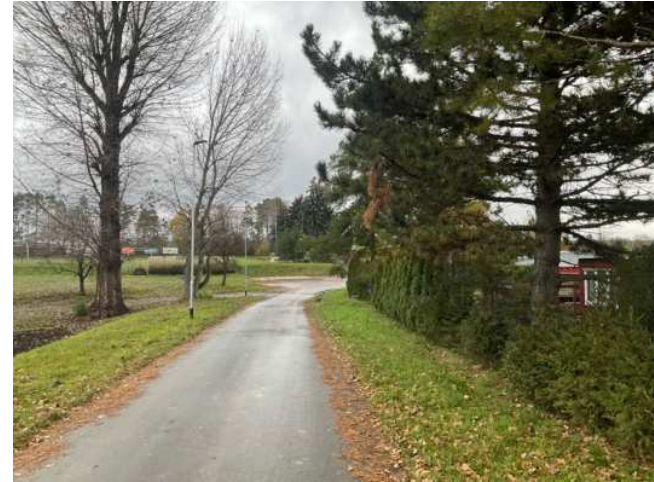
Ke hřišti

Číslo	RFID	Taxon		Průměr kmene	Výška	Spodní okraj koruny	Průměr koruny	Fyziologické stáří	Perspektiva	Vitalita	Stabilita zlom	Zdravotní stav	Poznámka / Organismy	Technologie	Opakování	Naléhavost	Poznámka k ošetření
1		<i>Quercus robur</i> 'Fastigiata'	dub letní 'Fastigiata'	40,0	14,0	2,0	5,0	4	a	1	2	2	Nevhodná struktura větvení.	Řez zdravotní	5	1	
2		<i>Pinus sylvestris</i>	borovice lesní	38,0	13,0	4,0	8,0	4	a	2	1	2	Poškození větví.

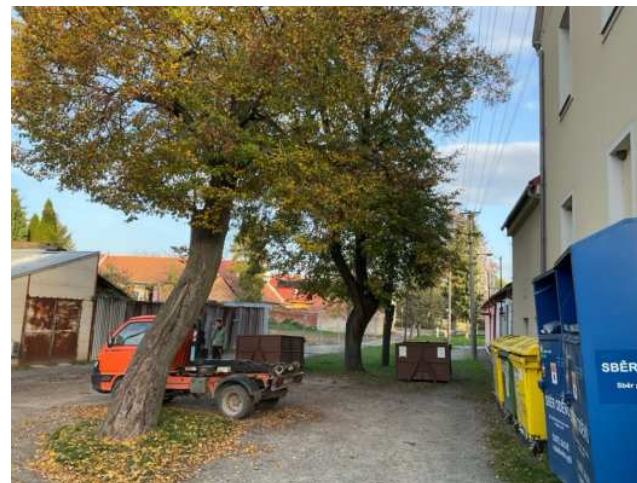
Na Potoce

Číslo	RFID	Taxon		Průměr kmene	Výška	Spodní okraj koruny	Průměr koruny	Fyziologické stáří	Perspektiva	Vitalita	Stabilita zlom	Zdravotní stav	Poznámka / Organismy	Technologie	Opakování	Naléhavost	Poznámka k ošetření
1		<i>Tilia cordata</i>	lípa malolistá	63,0	15,0	5,0	10,0	4	a	2	2	3	Rozsáhlé poškození báze kmene - sledovat. Silné suché větve v koruně.	Redukce obvodová	5	1	Redukovat minimálně o 10 procent.
														Řez bezpečnostní	5	1	
2		<i>Tilia cordata</i>	lípa malolistá	59,0	15,0	4,0	10,0	4	a	1	3	3	Rozsáhlá infekce kmene a kosterního větvení s dutinou Asymetrická koruna.	Instalace dynamické vazby v horní úrovni	10	1	Jedno lano.
														Řez zdravotní	5	1	
														Lokální redukce z důvodu stabilizace	5	1	Odlehčení nestabilní větve směřující k restauraci.
3		<i>Pyrus communis</i>	hrušeň obecná	29,0	8,0	3,0	5,0	5	a	2	1	2	Infekce větví.	Řez zdravotní	5	2	
4		<i>Malus sp.</i>	jabloň	38,0	4,0	2,0	4,0	4	b	3	3	3	Rozsáhlá infekce kmene. Výletové otvory od ptáků. Jde de de facto o torzo.	Kácení stromů volné		3

5		<i>Pyrus communis</i>	hrušeň obecná	29,0	8,0	3,0	5,0	5	a	2	2	3	Infekce kmene. Infekce větví.	Řez zdravotní	5	2	
6		<i>Picea omorika</i>	smrk omorika	27,0	14,0	2,0	2,0	3	a	2	1	2					
7		<i>Picea pungens 'Glauca'</i>	smrk pichlavý 'Glauca'	35,0	15,0	2,0	6,0	4	a	2	1	2					
8		<i>Tilia cordata</i>	lípa malolistá	75,0	23,0	4,0	12,0	4	a	1	3	3	Tlaková vidlice v kosterním větvení.	Úprava průjezdného či průchozího profilu	3	2	Jedno lano.
														Řez zdravotní	5	2	
														Instalace dynamické vazby v horní úrovni	10	2

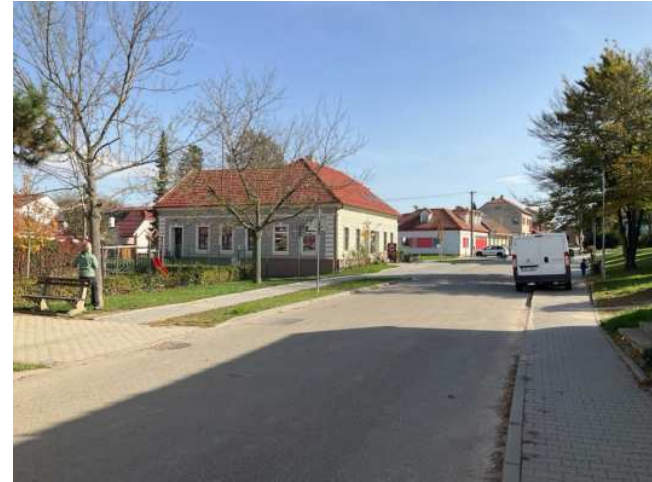
Nádražní

Číslo	RFID	Taxon		Průměr kmene	Výška	Spodní okraj koruny	Průměr koruny	Fyziologické stáří	Perspektiva	Vitalita	Stabilita zlom	Zdravotní stav	Poznámka / Organismy	Technologie	Opakování	Naléhavost	Poznámka k ošetření
1		<i>Pinus nigra</i>	borovice černá	38,0	12,0	4,0	9,0	4	b	3	1	3	Dynamicky prosychá.	Lokální redukce směrem k překážce	3	1	Redukce ve směru objektu.
2		<i>Acer platanoides</i>	javor mléčný	24,0	9,0	2,0	7,0	3	a	2	2	3	Dynamicky prosychá. Silné suché větve v koruně.	Řez zdravotní	5	1	
3		<i>Acer platanoides</i>	javor mléčný	28,0	9,0	2,0	9,0	4	b	3	3	3	Dynamicky prosychá. Suchý vrchol. Silné suché větve v koruně. Zvážit odstranění celého jedince.	Řez zdravotní	5	1	
4		<i>Carpinus betulus</i>	habr obecný	37,0	9,0	2,0	9,0	4	a	1	1	2					
5		<i>Fagus sylvatica</i> 'Aspleniifolia'	buk lesní 'Aspleniifolia'	26,0 26,0 25,0	10,0	2,0	9,0	4	b	1	2	3	Rozsáhlé poškození kmene. Sledovat.	Úprava průjezdného či průchozího profilu	3	1

6		<i>Quercus robur</i> 'Fastigiata'	dub letní 'Fastigiata'	30,0	14,0	2,0	5,0	4	a	1	1	1					
7		<i>Pinus nigra</i>	borovice černá	45,0	10,0	4,0	8,0	4	a	2	1	2					
8		<i>Pinus sylvestris</i>	borovice lesní	20,0	8,0	3,0	5,0	3	b	2	1	3	Potlačený jedinec. Neperspektivní.	Postupné kácení s volnou dopadovou plochou		2	Uvolnění sousedního stromu.
9		<i>Pinus nigra</i>	borovice černá	34,0	12,0	4,0	7,0	4	a	2	2	2	Tlaková vidlice vyvíjející se.				
10		<i>Pinus nigra</i>	borovice černá	41,0	11,0	3,0	7,0	4	a	2	1	2

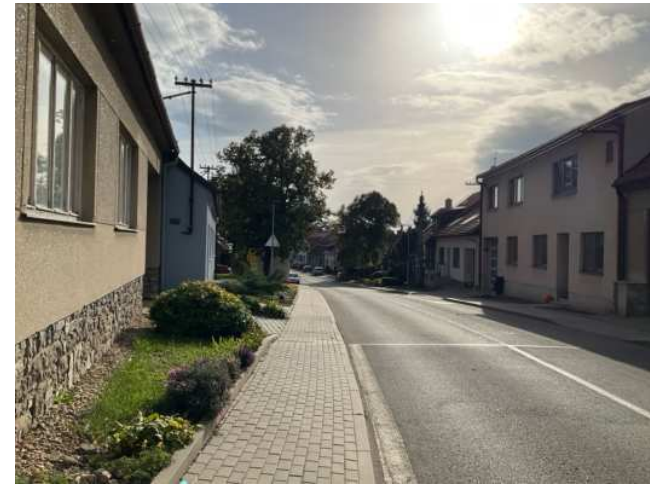
Náves

Číslo	RFID	Taxon		Průměr kmene	Výška	Spodní okraj koruny	Průměr koruny	Fyziologické stáří	Perspektiva	Vitalita	Stabilita zlom	Zdravotní stav	Poznámka / Organismy	Technologie	Opakování	Naléhavost	Poznámka k ošetření
1		<i>Tilia platyphyllos</i>	lípa velkolistá	59,0	15,0	3,0	9,0	4	a	1	1	2		Řez zdravotní	5	2	
														Lokální redukce směrem k překážce	5	2	
2		<i>Betula pendula</i>	bříza bělokorá	39,0	8,0	2,0	5,0	4	b	2	2	3	Zavěšená větev v koruně.				
3		<i>Tilia platyphyllos</i>	lípa velkolistá	51,0	15,0	7,0	8,0	4	a	1	1	1		Řez zdravotní	5	3	
4		<i>Tilia platyphyllos</i>	lípa velkolistá	51,0	15,0	4,0	8,0	4	a	1	1	2		Řez zdravotní	5	2	
5		<i>Tilia platyphyllos</i>	lípa velkolistá	45,0	14,0	2,0	7,0	4	a	2	1	2		Řez zdravotní	5	2	
6		<i>Tilia platyphyllos</i>	lípa velkolistá	60,0	15,0	1,0	9,0	4	a	1	1	2		Úprava průjezdného či průchozího profilu	3	1	
														Řez zdravotní	5	3	
7		<i>Tilia platyphyllos</i>	lípa velkolistá	36,0	15,0	5,0	8,0	3	a	1	1	2	Asymetrická koruna.	Řez zdravotní	5	3

8		<i>Tilia platyphyllos</i>	lípa velkolistá	41,0	15,0	5,0	11,0	4	a	1	2	2	Tlaková vidlice vyvíjející se. Asymetrická koruna.	Řez zdravotní	5	2	
														Úprava průjezdného či průchozího profilu	3	1	
9		<i>Tilia platyphyllos</i>	lípa velkolistá	19,0	9,0	2,0	6,0	3	a	1	1	2	Nevhodná struktura větvení.	Řez zdravotní	5	1	
														Úprava průjezdného či průchozího profilu	3	1

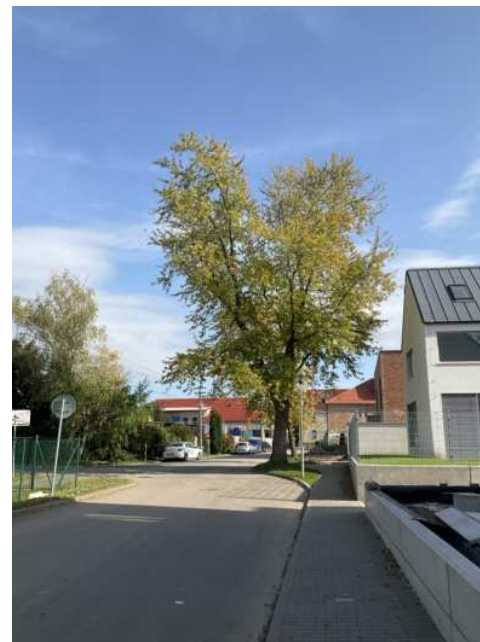
Okružní

Číslo	RFID	Taxon		Průměr kmene	Výška	Spodní okraj koruny	Průměr koruny	Fyziologické stáří	Perspektiva	Vitalita	Stabilita zlom	Zdravotní stav	Poznámka / Organismy	Technologie	Opakování	Naléhavost	Poznámka k ošetření
2		<i>Acer saccharinum</i>	javor stříbrný	72,0	17,0	5,0	14,0	4	a	1	1	1		Úprava průjezdného či průchozího profilu	3	3	
														Řez zdravotní	5	3	
3		<i>Juglans regia</i>	ořešák královský	41,0	9,0	2,0	7,0	4	a	1	2	2	Infekce kmene. Trhliny. Zavěšená větev v koruně.	Řez bezpečnostní	5	2	
4		<i>Juglans regia</i>	ořešák královský	43,0	14,0	4,0	8,0	4	a	2	1	2	Velké řezné rány. Infekce větví.	Řez bezpečnostní	5	2	
5		<i>Juglans regia</i>	ořešák královský	39,0	14,0	4,0	8,0	4	a	1	1	2	Poškození větví.	Úprava průjezdného či průchozího profilu	5	3	
														Řez zdravotní	5	3	
6		<i>Juglans regia</i>	ořešák královský	72,0	16,0	4,0	14,0	5	a	2	2	3	Velké řezné rány. Infekce větví. Dutina v kosterní větví.	Lokální redukce z důvodu stabilizace	5	2	Odlehčení nestabilních větví.

Řez bezpečnostní	5	2	
8		<i>Picea abies</i>	smrk ztepilý	40,0	18,0	0,0	7,0	4	a	1	1	1	Roste blízko budovy.				
9		<i>Picea abies</i>	smrk ztepilý	26,0	17,0	0,0	7,0	3	a	2	1	2	Roste blízko budovy.				
10		<i>Pinus nigra</i>	borovice černá	50,0	17,0	4,0	9,0	4	a	1	2	2	Tlaková vidlice vyvíjející se.	Lokální redukce z důvodu stabilizace	5	2	Potlačit kodominant.
														Řez bezpečnostní	5	2	
11		<i>Pinus sylvestris</i>	borovice lesní	33,0	8,0	1,0	8,0	3	b	1	2	3	Potlačený jedinec. Vrstá do vedení. Dekapitován. Na daném místě dlouhodobě neperspektivní.	Postupné kácení s volnou dopadovou plochou		2	
12		<i>Pinus rotundata</i>	borovice blatka	16,0	5,0	1,0	3,0	3	b	1	1	2	Potlačený jedinec.

Číslo	Taxony ve skupině	Taxony ve skupině (česky)	Poznámka / Organismy	Technologie	Opakování	Naléhavost
7	<i>2x Juglans regia, 8x Picea abies, 1x Tilia cordata</i>	2x ořešák královský, 8x smrk ztepilý, 1x lípa malolistá		Probírka/prořezávka s negativním výběrem	5	2

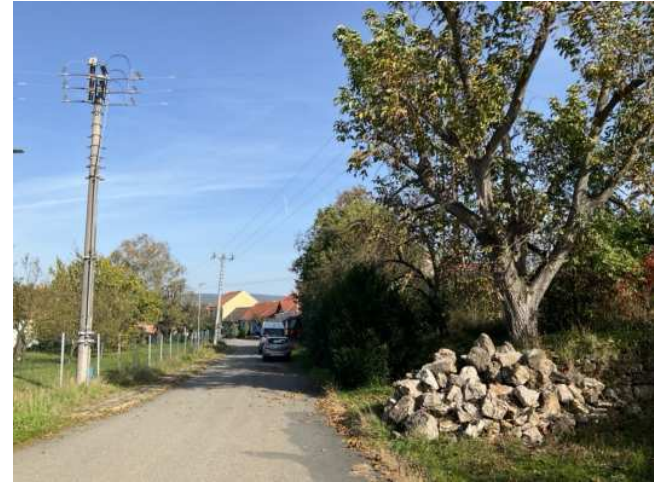
Přátecká

Číslo	RFID	Taxon		Průměr kmene	Výška	Spodní okraj koruny	Průměr koruny	Fyziologické stáří	Perspektiva	Vitalita	Stabilita zlom	Zdravotní stav	Poznámka / Organismy	Technologie	Opakování	Naléhavost	Poznámka k ošetření
1		<i>Juglans regia</i>	ořešák královský	63,0	8,0	1,0	9,0	4	a	1	1	3	V nedávné minulosti radikálněji sesazen. Velké řezné rány.				
2		<i>Malus sp.</i>	jabloň	26,0	6,0	2,0	4,0	4	c	4	3	4	Z větší části odumřelý.	Kácení stromů volné		1	
3		<i>Juglans regia</i>	ořešák královský	48,0	8,0	2,0	8,0	4	a	1	1	3	V nedávné minulosti radikálněji sesazen. Velké řezné rány.				
4		<i>Juglans regia</i>	ořešák královský	48,0	14,0	2,0	12,0	4	a	1	1	2					
5		<i>Betula pendula</i>	bříza bělokorá	48,0	16,0	3,0	11,0	4	a	1	1	2		Úprava průjezdného či průchozího profilu	3	1	
6		<i>Betula pendula</i>	bříza bělokorá	36,0	15,0	3,0	10,0	4	a	1	2	2	Asymetrická koruna. Potlačený jedinec.	Úprava průjezdného či průchozího profilu	3	1

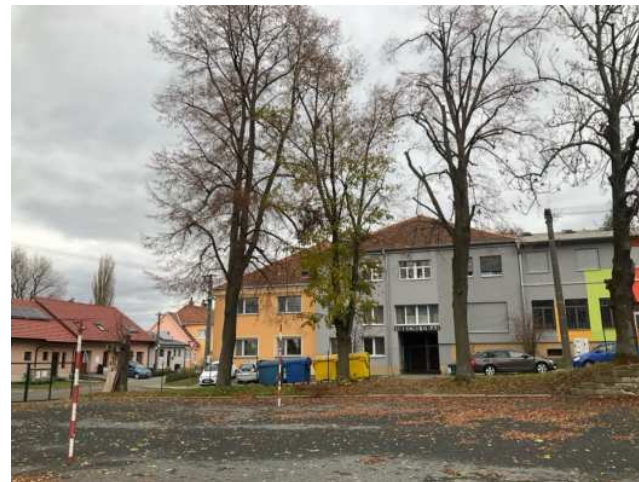
Plocha č. 11: Sokolské hřiště

Číslo	RFID	Taxon		Průměr kmene	Výška	Spodní okraj koruny	Průměr koruny	Fyziologické stáří	Perspektiva	Vitalita	Stabilita zlom	Zdravotní stav	Poznámka / Organismy	Technologie	Opakování	Naléhavost	Poznámka k ošetření
8		<i>Tilia platyphyllos</i>	lípa velkolistá	85,0	24,0	5,0	16,0	4	a	1	3	3	V nedávné minulosti ošetřen. Infekce větví. Dutina v kosterní větvi. Výletové otvory od ptáků.	Řez zdravotní	5	3	Tři lana. Zajistit tři nejsilnější kosterní větve do trojúhelníku.
														Instalace dynamické vazby v horní úrovni	10	1	
9		<i>Acer pseudoplatanus</i>	javor horský	62,0	20,0	10,0	11,0	4	a	1	3	3	Tlaková vidlice v kosterním větvení. V koruně již instalována bezpečnostní vazba.	Detailní revize již instalované vazby s využitím lezecké techniky	5	3	
														Řez bezpečnostní	5	3	
10		<i>Fraxinus excelsior</i>	jasan ztepilý	79,0	22,0	2,0	17,0	4	a	1	1	2		Řez bezpečnostní	5	3	
11		<i>Tilia cordata</i>	lípa malolistá	55,0	18,0	2,0	11,0	4	a	1	2	2	Tlaková vidlice vyvíjející se.	Řez zdravotní	5	3

12		<i>Tilia cordata</i>	lípa malolistá	55,0	16,0	2,0	8,0	4	a	2	1	2	Dynamicky prosychá. Velké řezné rány.	Řez zdravotní	5	3	
13		<i>Tilia cordata</i>	lípa malolistá	86,0	18,0	2,0	12,0	4	b	2	3	4	Rozsáhlá infekce kmene. Infekce kosterního větvení. Infekce větví. Dutina v kosterní větvi. V koruně již instalována bezpečnostní vazba.	Lokální redukce z důvodu stabilizace	10	2	Odlehčení nestabilních větví.
														Detailní revize již instalované vazby s využitím lezecké techniky	5	2	
														Řez zdravotní	5	2	
14		<i>Tilia cordata</i>	lípa malolistá	78,0	23,0	5,0	13,0	4	a	1	2	2	Infekce větví. Tlaková vidlice vyvíjející se.	Lokální redukce z důvodu stabilizace	5	2	Odlehčení nestabilních větví.
														Řez zdravotní	5	2	
15		<i>Tilia cordata</i>	lípa malolistá	65,0	23,0	5,0	13,0	4	a	1	2	2	Tlaková vidlice vyvíjející se. Výletové otvory od ptáků.	Řez zdravotní	5	2	Odlehčení nestabilních větví.

Číslo	RFID	Taxon		Průměr kmene	Výška	Spodní okraj koruny	Průměr koruny	Fyziologické stáří	Perspektiva	Vitalita	Stabilita zlom	Zdravotní stav	Poznámka / Organismy	Technologie	Opakování	Naléhavost	Poznámka k ošetření
17		<i>Tilia platyphyllos</i>	lípa velkolistá	65,0	17,0	5,0	10,0	4	a	1	2	2	Tlaková vidlice vyvíjející se. Velké řezné rány.	Řez zdravotní	5	3	
18		<i>Tilia cordata</i>	lípa malolistá	61,0	18,0	5,0	13,0	4	b	2	2	3	Infekce větví. Výletové otvory od ptáků. V nedávné minulosti radikálněji ošetřen.	Instalace dynamické vazby v horní úrovni	10	2	Jedno lano.
19		<i>Fraxinus excelsior</i>	jasan ztepilý	72,0	18,0	5,0	13,0	4	a	2	2	2	Prosychá. Asymetrická koruna. Velké řezné rány.	Řez bezpečnostní	5	2

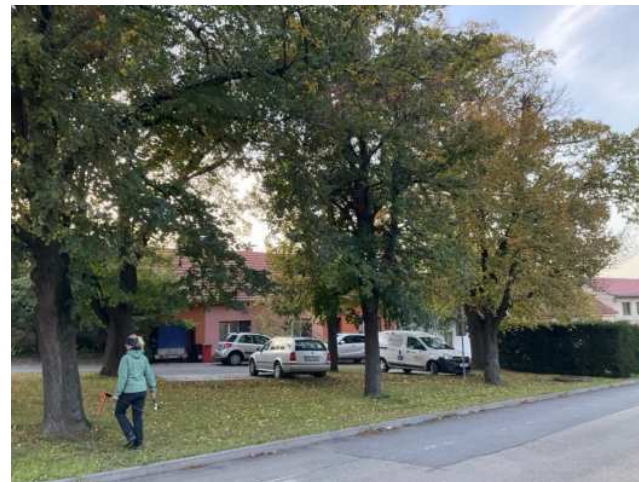
Plocha č. 12: Svárov

Číslo	RFID	Taxon		Průměr kmene	Výška	Spodní okraj koruny	Průměr koruny	Fyziologické stáří	Perspektiva	Vitalita	Stabilita zlom	Zdravotní stav	Poznámka / Organismy	Technologie	Opakování	Naléhavost	Poznámka k ošetření
1		<i>Tilia platyphyllos</i>	lípa velkolistá	53,0	13,0	3,0	10,0	4	a	1	1	1		Úprava průjezdného či průchozího profilu	3	1	
														Řez zdravotní	5	3	
2		<i>Tilia platyphyllos</i>	lípa velkolistá	41,0	13,0	3,0	7,0	4	a	2	1	2		Úprava průjezdného či průchozího profilu	3	2	
														Řez zdravotní	5	2	
3		<i>Tilia platyphyllos</i>	lípa velkolistá	43,0	11,0	3,0	8,0	4	b	3	2	3	Dynamicky prosychá. Suchý vrchol.	Úprava průjezdného či průchozího profilu	3	1	
														Řez zdravotní	5	1	
4		<i>Tilia platyphyllos</i>	lípa velkolistá	65,0	15,0	3,0	11,0	4	a	1	1	1		Úprava průjezdného či průchozího profilu	3	1	
														Řez zdravotní	5	3	
5		<i>Tilia platyphyllos</i>	lípa velkolistá	41,0	10,0	3,0	6,0	4	b	2	2	3	Sesazen.	Úprava průjezdného či průchozího profilu	3	1

Řez zdravotní	5	1	
6		<i>Tilia cordata</i>	lípa malolistá	75,0	15,0	5,0	14,0	4	a	1	1	1		Úprava průjezdného či průchozího profilu	3	2	
														Řez zdravotní	5	2	
7		<i>Juglans regia</i>	ořešák královský	48,0	10,0	2,0	11,0	4	a	1	1	2		Úprava průjezdného či průchozího profilu	3	2	
8		<i>Juglans regia</i>	ořešák královský	22,0	7,0	2,0	7,0	3	a	1	1	1		Úprava průjezdného či průchozího profilu	3	2	
9		<i>Juniperus chinensis</i>	jalovec čínský	36,0	5,0	0,0	7,0	4	a	1	1	1		Úprava průjezdného či průchozího profilu	3	1	
10		<i>Cerasus subhirtella</i>	třešeň chloupkatá	23,0	4,0	2,0	5,0	4	a	1	1	1		Řez zdravotní	5	3	
11		<i>Cerasus subhirtella</i>	třešeň chloupkatá	26,0	4,0	2,0	5,0	4	a	1	1	1		Úprava průjezdného či průchozího profilu	3	3	
														Řez zdravotní	5	3	
12		<i>Cerasus subhirtella</i>	třešeň chloupkatá	29,0	5,0	2,0	6,0	4	a	1	1	1		Úprava průjezdného či průchozího profilu	3	3	
														Řez zdravotní	5	3

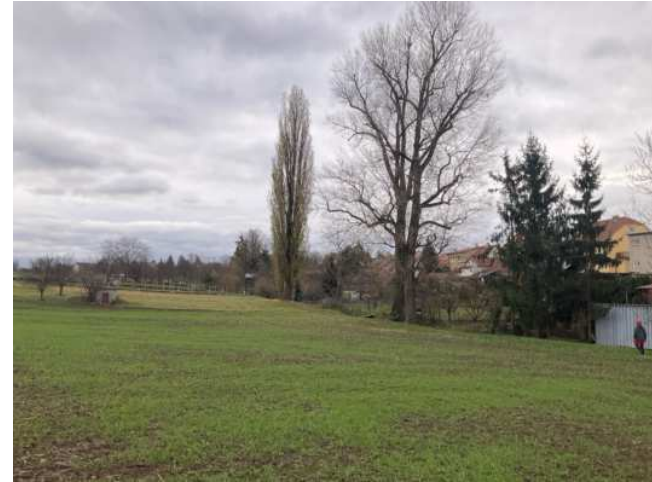
U Romžy

Číslo	RFID	Taxon		Průměr kmene	Výška	Spodní okraj koruny	Průměr koruny	Fyziologické stáří	Perspektiva	Vitalita	Stabilita zlom	Zdravotní stav	Poznámka / Organismy	Technologie	Opakování	Naléhavost	Poznámka k ošetření
1		<i>Populus x canadensis</i>	topol kanadský	92,0	30,0	5,0	11,0	4	a	1	2	2	Infekce větví.	Lokální redukce z důvodu stabilizace	5	3	Odlehčení nestabilních větví.
														Řez bezpečnostní	5	3	
2		<i>Populus x canadensis</i>	topol kanadský	105,0	28,0	5,0	13,0	4	a	1	3	3	Infekce větví. Výletové otvory od ptáků.	Řez sezovací	5	1	Sesadit o cca 20 procent.
														Řez bezpečnostní	5	1	
4		<i>Populus x canadensis</i>	topol kanadský	101,0	20,0	3,0	16,0	4	a	1	1	2					
5		<i>Betula pendula</i>	bříza bělokorá	36,0	17,0	3,0	7,0	4	a	1	1	2	Potlačený jedinec.

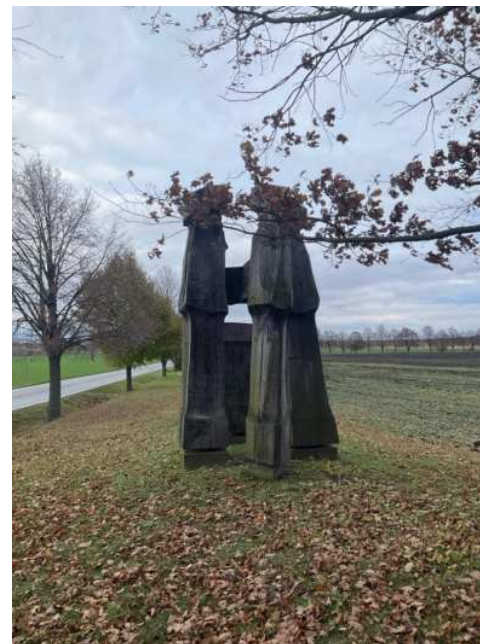
U sousoší

Číslo	RFID	Taxon		Průměr kmene	Výška	Spodní okraj koruny	Průměr koruny	Fyziologické stáří	Perspektiva	Vitalita	Stabilita zlom	Zdravotní stav	Poznámka / Organismy	Technologie	Opakování	Naléhavost	Poznámka k ošetření
1		<i>Quercus robur</i>	dub letní	38,0	10,0	2,0	9,0	3	a	1	1	1		Řez zdravotní	5	3	
2		<i>Quercus robur</i>	dub letní	31,0	10,0	2,0	7,0	3	a	1	1	1		Řez zdravotní	5	3	
3		<i>Quercus robur</i>	dub letní	34,0	10,0	2,0	7,0	3	a	1	2	2	Tlaková vidlice vyvíjející se.	Řez zdravotní	5	2	
4		<i>Quercus robur</i>	dub letní	22,0	8,0	2,0	5,0	3	b	1	2	2	Potlačený jedinec. Asymetrická koruna. Zvážit odstranění.				
5		<i>Quercus robur</i>	dub letní	25,0	8,0	2,0	5,0	3	b	1	1	2	Potlačený jedinec. Asymetrická koruna. Zvážit odstranění.				
6		<i>Quercus robur</i>	dub letní	24,0	8,0	2,0	5,0	3	b	1	2	3	Nevhodná struktura větvení. Potlačený jedinec. Asymetrická koruna. Zvážit odstranění.				
7		<i>Quercus robur</i>	dub letní	31,0	9,0	2,0	6,0	3	a	1	1	2	Asymetrická koruna. Potlačený jedinec. Asymetrická koruna.	Řez zdravotní	5	3

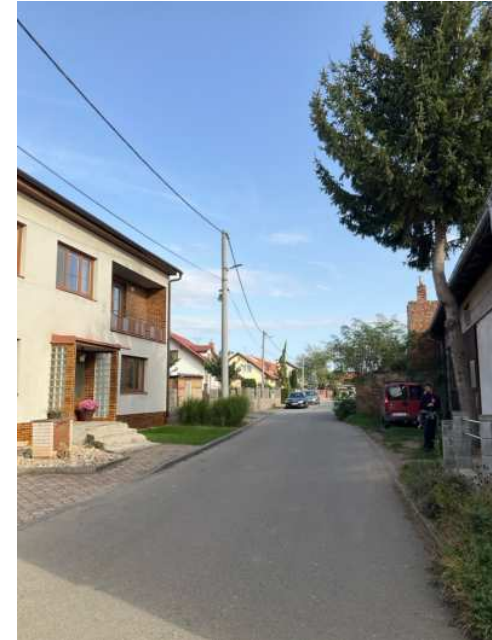
Plocha č. 15: Za Kovárnou

Číslo	RFID	Taxon		Průměr kmene	Výška	Spodní okraj koruny	Průměr koruny	Fyziologické stáří	Perspektiva	Vitalita	Stabilita zlom	Zdravotní stav	Poznámka / Organismy	Technologie	Opakování	Naléhavost	Poznámka k ošetření
1		<i>Picea abies</i>	smrk ztepilý	33,0	13,0	6,0	6,0	3	a	1	2	2	Velké řezné rány.	Lokální redukce směrem k překážce	5	3	Redukce ve směru objektu.
2		<i>Cerasus mahaleb</i>	třešeň mahalebka	50,0	12,0	3,0	12,0	4	a	1	2	2	Tlaková vidlice od báze vyvíjející se.	Úprava průjezdného či průchozího profilu	3	2	Redukce ve směru objektu.
				50,0 40,0										Lokální redukce směrem k překážce	5	2	
3		<i>Cerasus avium</i>	třešeň ptačí	40,0	13,0	3,0	9,0	4	a	1	1	2	Potlačený jedinec.	Úprava průjezdného či průchozího profilu	3	2	
4		<i>Aesculus hippocastanum</i>	jírovec maďal	79,0	9,0	3,0	9,0	5	b	2	4	4	Torzo. Rozsáhlá infekce kmene. Infekce kosterního větvení. Infekce větví.	Úprava průjezdného či průchozího profilu	5	1	Odlehčení nestabilních větví.

Řez zdravotní	5	1	
5		<i>Tilia platyphyllos</i>	lípa velkolistá	51,0	16,0	4,0	9,0	4	a	1	1	2	Veřejná technická infrastruktura (VTI) v koruně.	Řez zdravotní	5	2	Redukce ve směru k nadzemnímu vedení.
6		<i>Tilia platyphyllos</i>	lípa velkolistá	54,0	16,0	4,0	9,0	4	a	1	1	2	Veřejná technická infrastruktura (VTI) v koruně. Asymetrická koruna.	Úprava průjezdného či průchozího profilu	3	2	
														Řez zdravotní	5	2

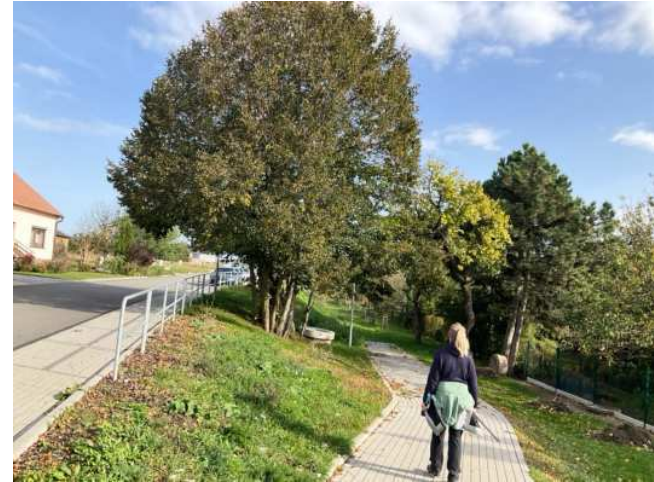
Plocha č. 16: Za Křížkem

Číslo	RFID	Taxon		Průměr kmene	Výška	Spodní okraj koruny	Průměr koruny	Fyziologické stáří	Perspektiva	Vitalita	Stabilita zlom	Zdravotní stav	Poznámka / Organismy	Technologie	Opakování	Naléhavost	Poznámka k ošetření
1		<i>Tilia platyphyllos</i>	lípa velkolistá	23,0 22,0 15,0 14,0	9,0	2,0	8,0	3	b	1	2	3	Pařezové výmladky. Defektní větvení.	Kácení stromů volné		3	
2		<i>Armeniaca vulgaris</i>	meruška obecná	52,0	7,0	5,0	5,0	5	b	2	2	3	Infekce kmene. Velké řezné rány. Ponechat na dožití.				
3		<i>Armeniaca vulgaris</i>	meruška obecná	33,0	7,0	3,0	6,0	4	a	1	1	2					
4		<i>Aesculus hippocastanum</i>	jírovec maďal	54,0	15,0	8,0	6,0	4	b	2	4	4	Rozsáhlá infekce kmene s dutinou. Výletové otvory od ptáků. V minulosti již radikálněji sesazen.	Postupné kácení s volnou dopadovou plochou		1	
5		<i>Aesculus hippocastanum</i>	jírovec maďal	105,0	15,0	3,0	13,0	5	b	2	4	4	Rozsáhlá infekce kmene s dutinou. Infekce kosterního větvení. Bakteriální výtok. Trhliny na kmeni. Infekce větví. Asymetrická koruna - hrozí odlomení silné kosterní větve a tím de facto k rozpadustromu.	Instalace podpěry koruny či kosterních větví		1	Istalovat podpěru pod silnou kosterní větv v místě jejího rozdvojení.

Řez bezpečnostní	3	1

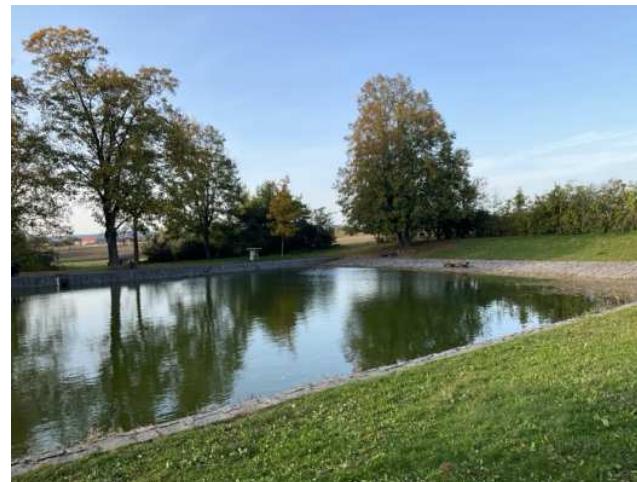
Plocha č. 17: Zadní rybník

Číslo	RFID	Taxon		Průměr kmene	Výška	Spodní okraj koruny	Průměr koruny	Fyziologické stáří	Perspektiva	Vitalita	Stabilita zlom	Zdravotní stav	Poznámka / Organismy	Technologie	Opakování	Naléhavost	Poznámka k ošetření
1		<i>Populus tremula</i>	topol osika	49,0	18,0	9,0	8,0	4	a	1	1	2					
2		<i>Populus tremula</i>	topol osika	41,0	16,0	9,0	7,0	3	a	1	1	2					
3		<i>Populus tremula</i>	topol osika	41,0	15,0	4,0	6,0	4	a	1	1	1					
4		<i>Tilia cordata</i>	lípa malolistá	47,0 46,0	15,0	3,0	12,0	4	a	1	2	2	Tlaková vidlice od báze.	Instalace dynamické vazby v horní úrovni Řez zdravotní	10 5	2 2	Jedno lano.
5		<i>Acer pseudoplatanus</i>	javor horský	66,0	16,0	4,0	10,0	4	a	1	2	3	Infekce kmene. Trhliny. Silné suché větve v koruně.	Řez bezpečnostní	5	1	
6		<i>Acer pseudoplatanus</i>	javor horský	64,0	16,0	4,0	13,0	4	a	1	2	3	Silné suché větve v koruně.	Řez bezpečnostní	5	1	
7		<i>Acer pseudoplatanus</i>	javor horský	68,0	18,0	4,0	15,0	4	a	1	2	2	Silné suché větve v koruně.	Řez bezpečnostní	5	1

8		<i>Acer platanoides</i>	javor mléčný	40,0 33,0 28,0	15,0	3,0	10,0	5	a	1	2	2	Tlaková vidlice od báze vyvíjející se. Silné suché větve v koruně.	Řez zdravotní	5	1	
9		<i>Acer pseudoplatanus</i>	javor horský	21,0	11,0	2,0	4,0	3	a	1	1	1					
10		<i>Acer pseudoplatanus</i>	javor horský	38,0	14,0	4,0	7,0	3	a	1	1	1					
11		<i>Acer pseudoplatanus</i>	javor horský	46,0 36,0	16,0	4,0	12,0	4	a	1	2	3	Tlaková vidlice od báze. Infekce báze kmene. Silné suché větve v koruně.	Řez zdravotní	5	2	
12		<i>Acer pseudoplatanus</i>	javor horský	41,0	13,0	3,0	9,0	4	a	1	2	2	Poškození báze kmene.				
13		<i>Acer pseudoplatanus</i>	javor horský	47,0	15,0	3,0	9,0	4	a	1	2	2	Tlaková vidlice vyvíjející se.	Řez zdravotní	5	3

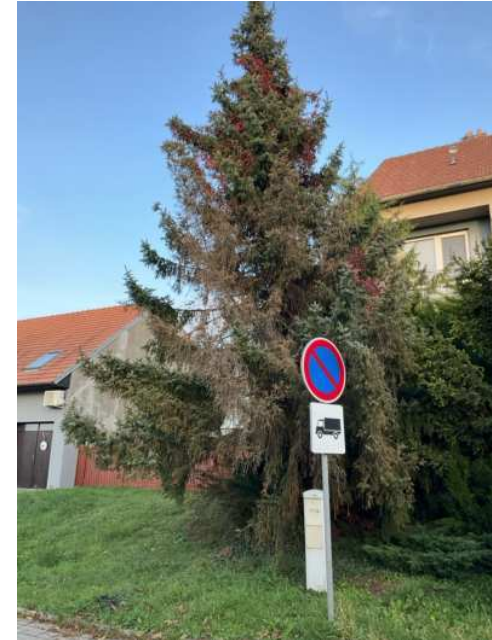
Zahradní

Číslo	RFID	Taxon		Průměr kmene	Výška	Spodní okraj koruny	Průměr koruny	Fyziologické stáří	Perspektiva	Vitalita	Stabilita zlom	Zdravotní stav	Poznámka / Organismy	Technologie	Opakování	Naléhavost	Poznámka k ošetření
1		<i>Juglans regia</i>	ořešák královský	38,0	12,0	4,0	11,0	4	a	1	1	2					
2		<i>Picea omorika</i>	smrk omorika	21,0	9,0	1,0	5,0	3	b	3	2	3	Dynamicky prosychá.
