Odborný posudek stromů

Účel posudku:	Zjištění aktuálního stavu vybraných stromů a návrh adekvátního péstebního opatření
Objednatel:	Obec Blažovice Nádražní 165 664 08 Blažovice
Zpracovatel:	Ing. Aleš Fišr <i>soudní znalec v oboru Ochrana přírody</i> <i>Český certifikovaný arborista - Konzultant</i> Labská 152/29 625 00 BRNO mail: fisr@kontrolastromu.cz tel.: 776 343 468 dat. schránka: vream2r
Datum šetření:	18. 10. 2024
Datum zpracování zprávy:	02. 12. 2024

V rámci posouzení aktuálního stavu stromů bylo posuzováno 18 ploch v obci Blažovice – Cyklostezka (38 ks stromů), Hřbitov a okolí (45 ks stromů a 1 stromová skupina), Hřiště (16 ks stromů), Jiříkovická (17 ks stromů), Ke hřišti (2 ks stromů), Na Potoce (8 ks stromů), Nádražní (10 ks stromů), Náves (9 ks stromů), Okružní (10 ks stromů a 1 stromová skupina), Přátecká (6 ks stromů), Sokolské hřiště (12 ks stromů), Svárov (12 ks stromů), U Romžy (4 ks stromů), U sousoší (7 ks stromů), Za Kovárnou (6 ks stromů), Za Křížkem (5 ks stromů), Zadní rybník (13 ks stromů) a Zahradní (2 ks stromů), s celkovým počtem 222 ks stromů a 2 ks stromových skupin.

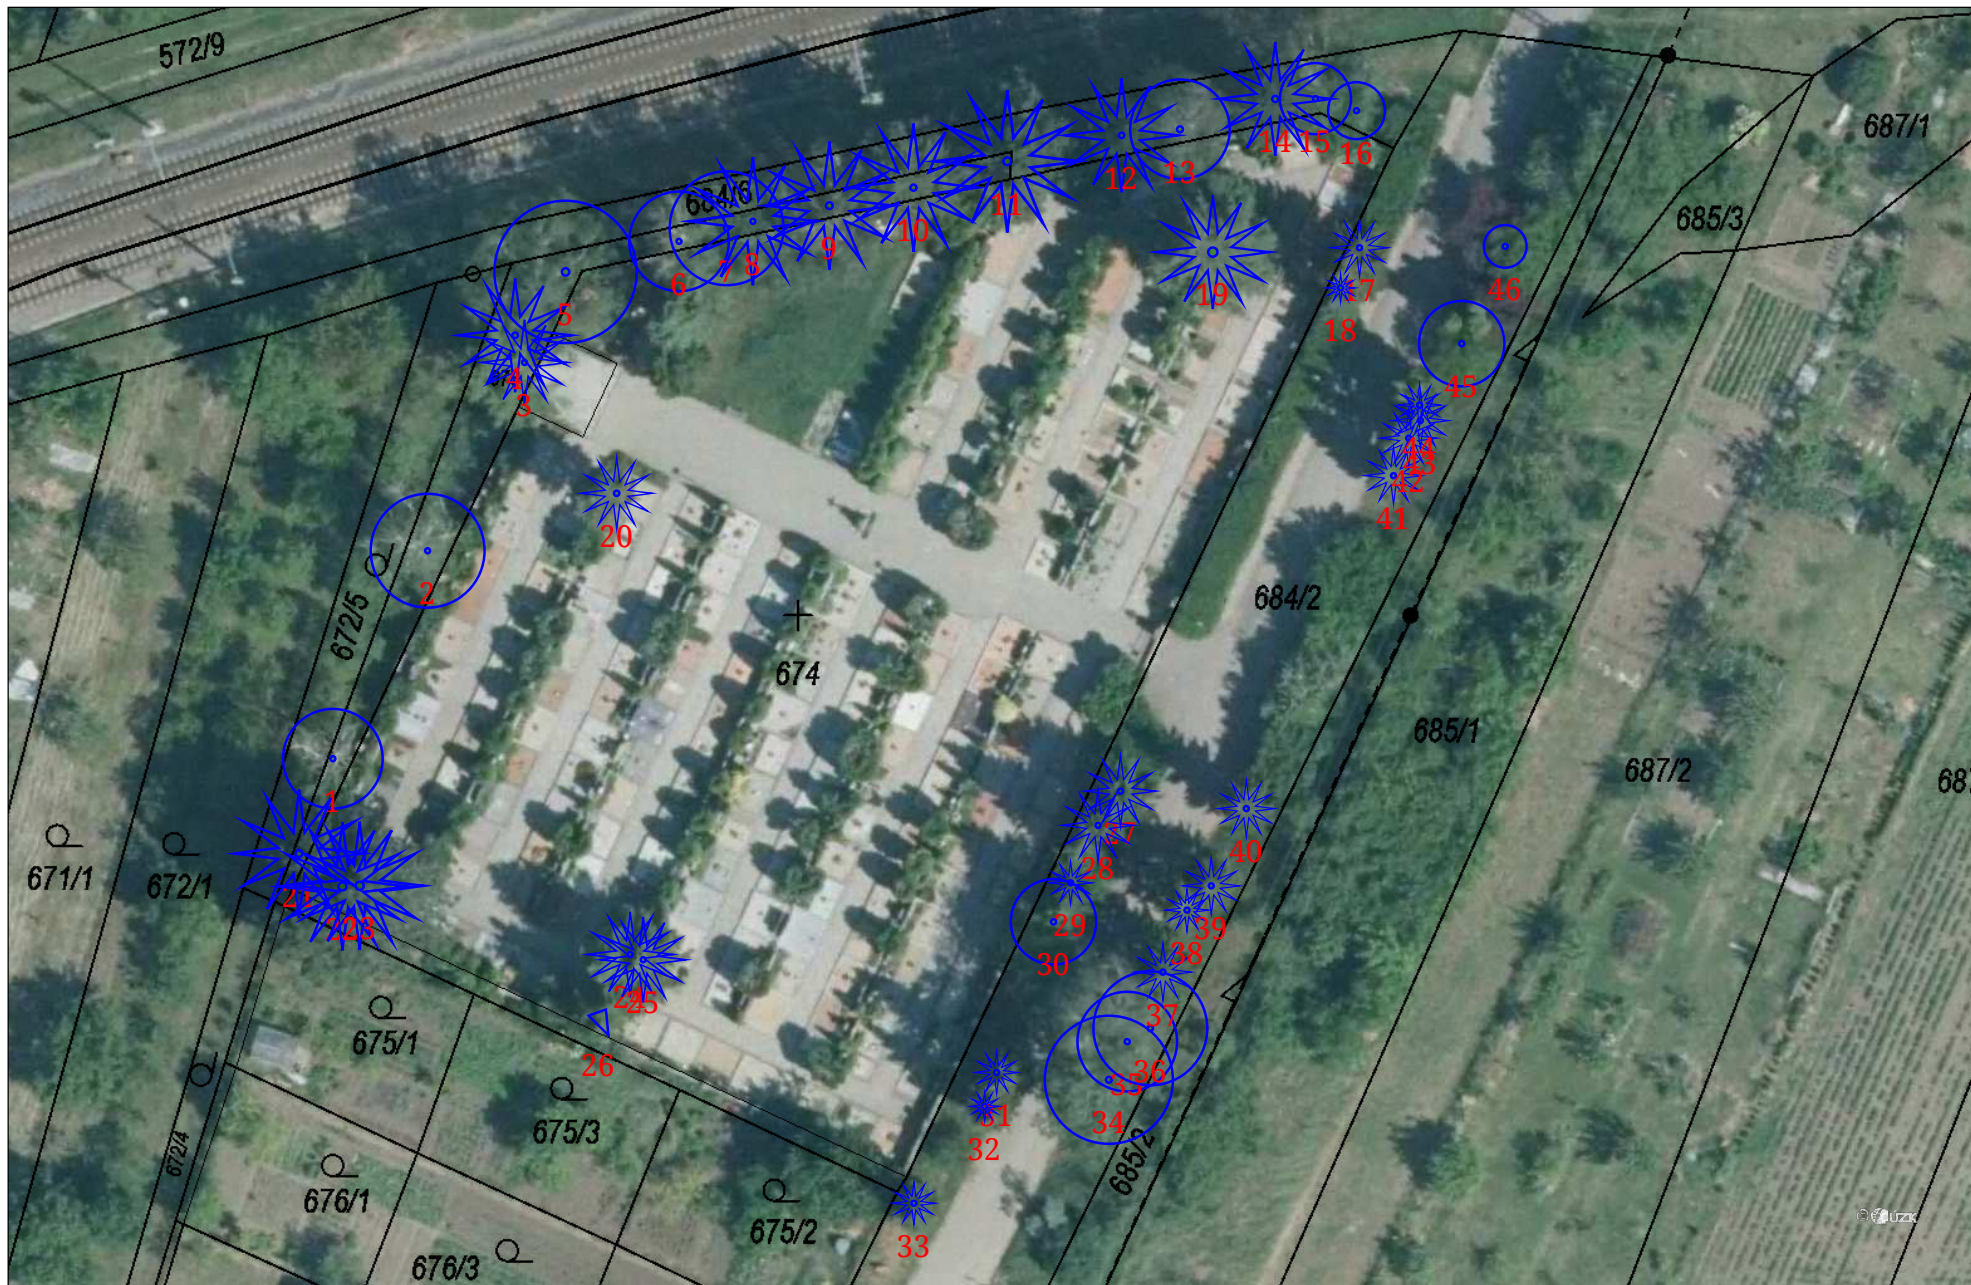
Hřbitov a okolí(1:500), 1/1

Číslo	RFID	Taxon		Průměr kmene	Výška	Spodní okraj koruny	Průměr koruny	Fyziologické stáří	Perspektiva	Vitalita	Stabilita zlom	Zdravotní stav	Poznámka / Organismy	Technologie	Opakování	Naléhavost	Poznámka k ošetření
1		<i>Betula pendula</i>	bříza bělokorá	29,0	14,0	3,0	7,0	4	a	2	3	3	Infekce kmene. Trhliny.	Postupné kácení s překážkou v dopadové ploše		2	
2		<i>Betula pendula</i>	bříza bělokorá	33,0	14,0	3,0	8,0	3	a	1	2	2	Infekce kmene. Bakteriální výtok.				
3		<i>Pinus strobus</i>	borovice vejmutovka	28,0	15,0	5,0	6,0	3	b	3	2	3	Dynamicky prosychá. Neperspektivní.	Postupné kácení s překážkou v dopadové ploše		3	
4		<i>Pinus strobus</i>	borovice vejmutovka	39,0	16,0	5,0	8,0	4	b	3	2	4	Dynamicky prosychá. Suchý vrchol. Neperspektivní.	Postupné kácení s překážkou v dopadové ploše		2	
5		<i>Betula pendula</i>	bříza bělokorá	52,0	15,0	3,0	10,0	4	a	1	1	2					
6		<i>Betula pendula</i>	bříza bělokorá	32,0	14,0	3,0	7,0	4	a	1	1	1

7		<i>Betula pendula</i>	bříza bělokorá	33,0	14,0	3,0	8,0	4	a	1	1	2					
8		<i>Pinus strobus</i>	borovice vejmutovka	30,0	13,0	4,0	9,0	4	b	2	2	3	Suchý a odlomený vrchol.				
9		<i>Pinus strobus</i>	borovice vejmutovka	47,0	14,0	3,0	9,0	4	b	2	2	3	Suchý a odlomený vrchol.				
10		<i>Pinus nigra</i>	borovice černá	43,0	15,0	6,0	9,0	4	a	1	1	1					
11		<i>Pinus nigra</i>	borovice černá	53,0	15,0	6,0	10,0	4	a	1	1	1					
12		<i>Pinus nigra</i>	borovice černá	38,0	16,0	5,0	8,0	4	a	1	1	1					
13		<i>Betula pendula</i>	bříza bělokorá	42,0	17,0	3,0	7,0	4	a	1	1	1					
14		<i>Pinus nigra</i>	borovice černá	43,0	16,0	5,0	8,0	4	a	1	3	3	Tlaková vidlice vyvíjející se.	Instalace dynamické vazby v horní úrovni	10	2	Jedno lano.
15		<i>Betula pendula</i>	bříza bělokorá	22,0	9,0	4,0	5,0	3	b	1	2	3	Asymetrická koruna. Nakloněný kmen. Neperspektivní.	Kácení stromů s přetažením		2	
16		<i>Betula pendula</i>	bříza bělokorá	22,0	8,0	3,0	4,0	3	b	1	2	3	Asymetrická koruna. Nakloněný kmen. Neperspektivní.	Kácení stromů s přetažením		2

Číslo	RFID	Taxon		Průměr kmene	Výška	Spodní okraj koruny	Průměr koruny	Fyziologické stáří	Perspektiva	Vitalita	Stabilita zlom	Zdravotní stav	Poznámka / Organismy	Technologie	Opakování	Naléhavost	Poznámka k ošetření
17		<i>Picea omorika</i>	smrk omorika	35,0	14,0	2,0	4,0	3	c	5	3	5	Zcela odumřelý.	Kácení stromů s přetažením		1	
18		<i>Picea omorika</i>	smrk omorika	35,0	10,0	2,0	2,0	3	c	4	2	4	Z větší části odumřelý.	Kácení stromů s přetažením		1	
19		<i>Pseudotsuga menziesii</i>	douglaska tisolistá	65,0	20,0	2,0	8,0	4	a	2	1	2					
20		<i>Chamaecyparis lawsoniana</i>	cypřišek Lawsonův	38,0	12,0	5,0	5,0	4	b	3	2	3	Záměrné poškození kmene a kořenů.				
21		<i>Pinus nigra</i>	borovice černá	48,0	16,0	4,0	9,0	4	a	2	1	2					
22		<i>Pinus nigra</i>	borovice černá	56,0	17,0	4,0	9,0	4	a	2	2	2	Tlaková vidlice v koruně.				
23		<i>Pinus nigra</i>	borovice černá	57,0	17,0	4,0	9,0	4	a	2	2	3	Tlaková vidlice v kosterním větvení.	Instalace dynamické vazby v horní úrovni	10	2	Jedno lano.

24		<i>Picea omorika</i>	smrk omorika	31,0	13,0	2,0	6,0	3	a	2	1	2					
25		<i>Picea omorika</i>	smrk omorika	32,0	13,0	2,0	6,0	3	a	2	1	2		Úprava průjezdného či průchozího profilu		1	
27		<i>Picea omorika</i>	smrk omorika	27,0	13,0	2,0	5,0	4	a	2	1	2					
28		<i>Picea omorika</i>	smrk omorika	30,0	13,0	2,0	5,0	4	a	2	1	2					
29		<i>Picea omorika</i>	smrk omorika	23,0	11,0	2,0	3,0	3	a	2	1	2					
30		<i>Cerasus serrulata</i> 'Kanzan'	třešeň pilovitá 'Kanzan'	37,0	5,0	1,0	6,0	4	a	1	1	2		Odstranění výmladků	3	1	
														Úprava průjezdného či průchozího profilu	3	1	
31		<i>Picea omorika</i>	smrk omorika	32,0	13,0	2,0	3,0	3	a	2	1	2					
32		<i>Picea omorika</i>	smrk omorika	25,0	11,0	2,0	2,0	3	a	2	1	2					
33		<i>Picea omorika</i>	smrk omorika	29,0	12,0	2,0	3,0	4	a	2	1	2					
34		<i>Betula pendula</i>	bříza bělokorá	41,0	15,0	2,0	9,0	4	a	1	1	3		Úprava průjezdného či průchozího profilu	3	1	
35		<i>Betula pendula</i>	bříza bělokorá	36,0	13,0	2,0	7,0	4	a	1	1	2		Úprava průjezdného či průchozího profilu	3	1

Číslo	RFID	Taxon		Průměr kmene	Výška	Spodní okraj koruny	Průměr koruny	Fyziologické stáří	Perspektiva	Vitalita	Stabilita zlom	Zdravotní stav	Poznámka / Organismy	Technologie	Opakování	Naléhavost	Poznámka k ošetření
36		<i>Betula pendula</i>	bříza bělokorá	38,0	15,0	2,0	8,0	4	a	1	1	2	Asymetrická koruna.	Úprava průjezdného či průchozího profilu	3	1	
37		<i>Picea omorika</i>	smrk omorika	29,0	13,0	2,0	4,0	4	a	2	1	2		Úprava průjezdného či průchozího profilu	3	1	
38		<i>Picea omorika</i>	smrk omorika	27,0	13,0	2,0	3,0	4	c	4	2	4	Z větší části odumřelý.	Kácení stromů s přetažením		1	
39		<i>Picea omorika</i>	smrk omorika	30,0	13,0	2,0	4,0	4	b	2	1	3	Dynamicky prosychá.				
40		<i>Picea omorika</i>	smrk omorika	28,0	13,0	2,0	4,0	4	a	2	1	2					
41		<i>Picea omorika</i>	smrk omorika	26,0	13,0	2,0	4,0	4	a	2	1	2					
42		<i>Picea omorika</i>	smrk omorika	15,0 14,0	13,0	2,0	4,0	3	c	3	3	4	Dynamicky prosychá. Z části již odumřelý. Tlaková vidlice od báze.	Kácení stromů s přetažením		1

43		<i>Picea omorika</i>	smrk omorika	22,0	13,0	2,0	4,0	4	a	2	1	2					
44		<i>Chamaecyparis pisifera</i>	cypřišek hrachonosný	37,0	10,0	0,0	3,0	4	a	1	2	2	Mnohokmen.				
45		<i>Cerasus serrulata</i> 'Kanzan'	třešeň pilovitá 'Kanzan'	33,0	5,0	1,0	6,0	5	a	2	2	3		Řez zdravotní	5	3	
46		<i>Cotinus coggygria</i>	ruj vlasatá	20,0	5,0	2,0	3,0	3	c	5	3	4	Zcela odumřelý.	Kácení stromů volné		1

Číslo	Taxony ve skupině	Taxony ve skupině (česky)	Poznámka / Organismy	Technologie	Opakování	Naléhavost
26	<i>3x Picea omorika</i>	3x smrk omorika

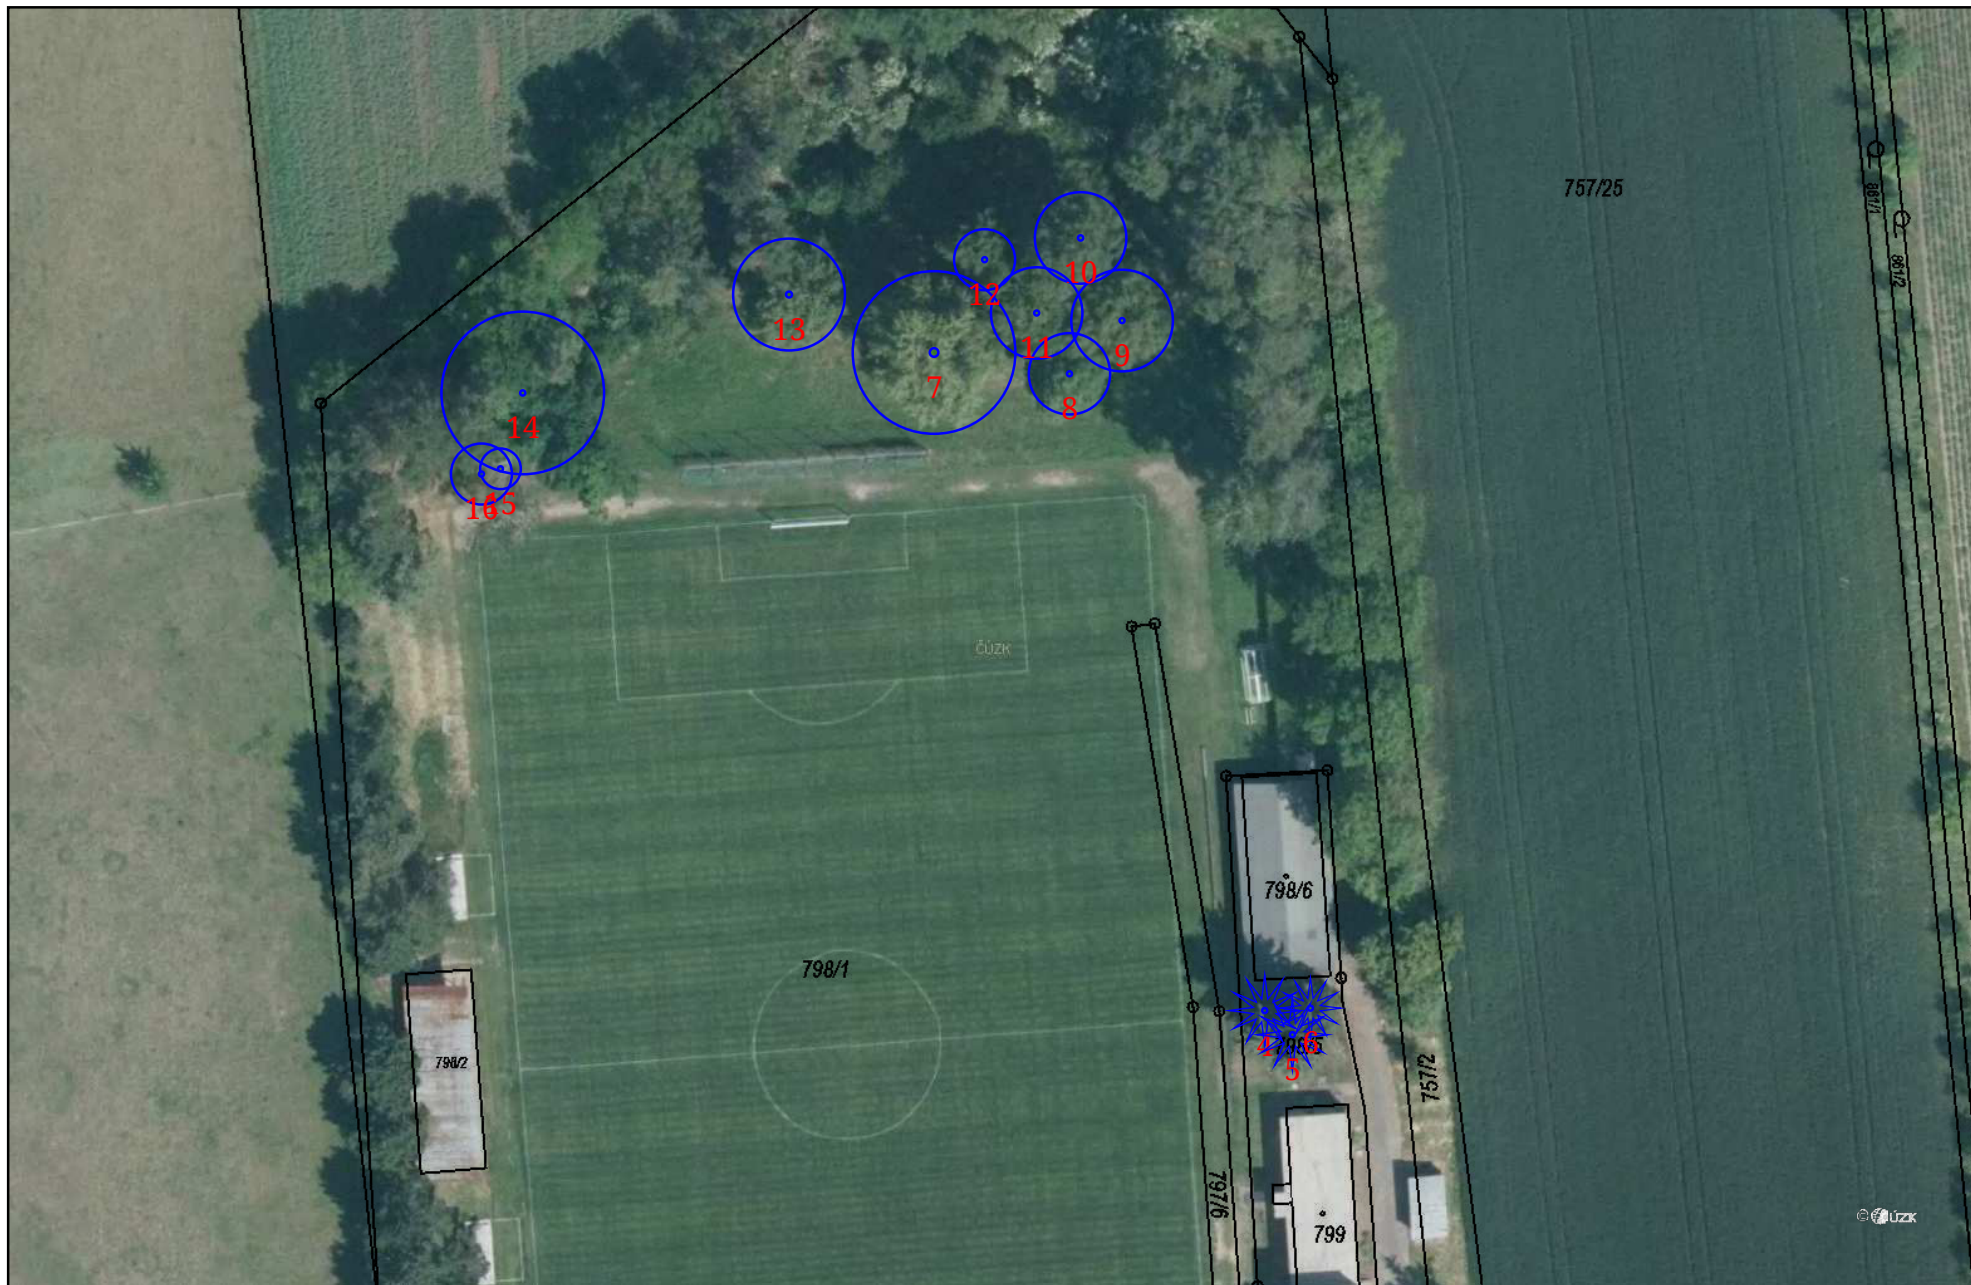
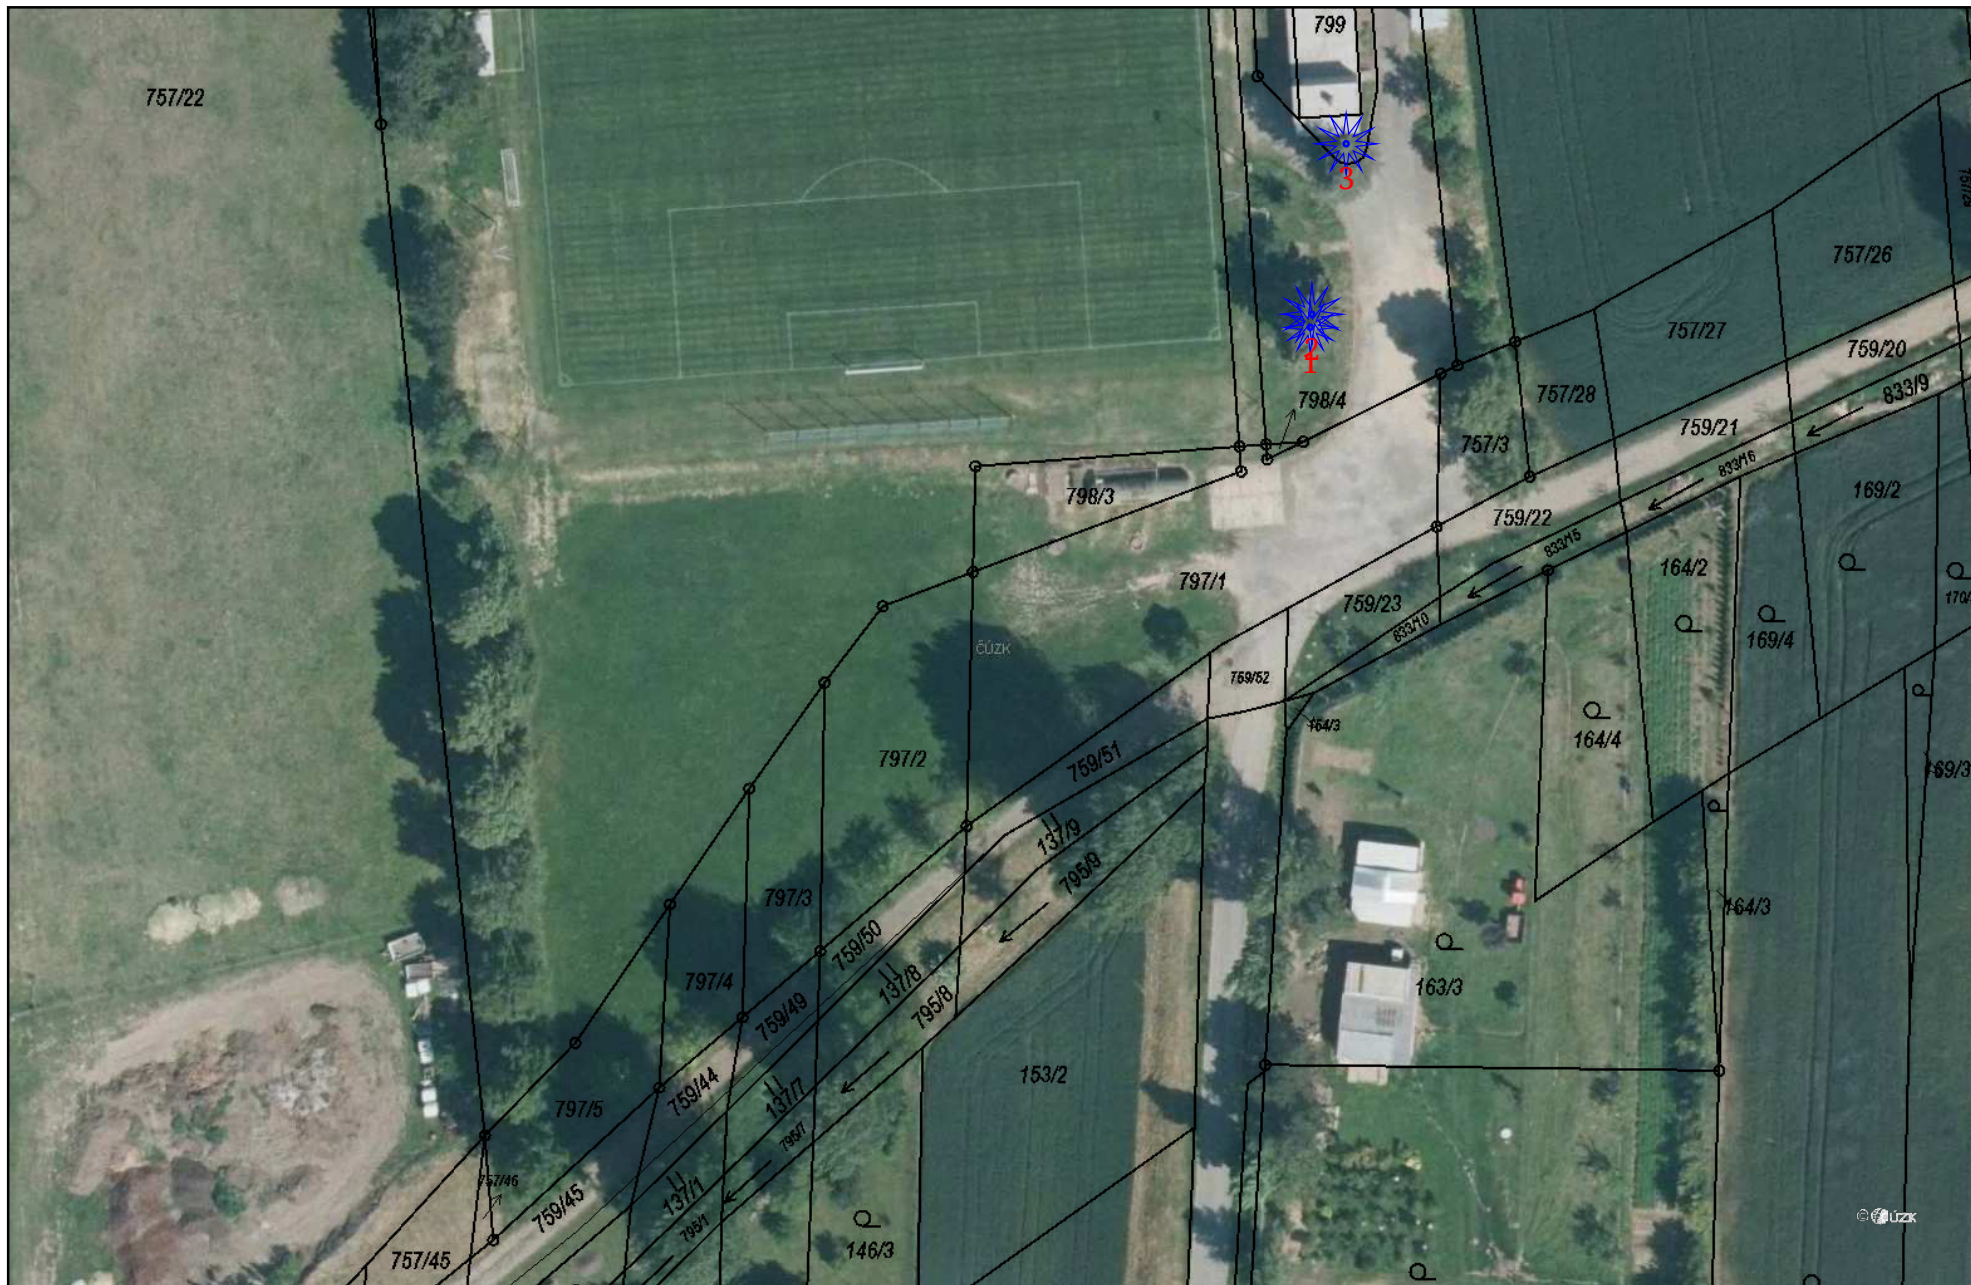
Hřiště(1:700), 1/2

Číslo	RFID	Taxon		Průměr kmene	Výška	Spodní okraj koruny	Průměr koruny	Fyziologické stáří	Perspektiva	Vitalita	Stabilita zlom	Zdravotní stav	Poznámka / Organismy	Technologie	Opakování	Naléhavost	Poznámka k ošetření
1		<i>Picea pungens 'Glauca'</i>	smrk pichlavý 'Glauca'	35,0	12,0	3,0	5,0	3	a	2	1	3	Dynamicky prosychá.				
2		<i>Picea pungens 'Glauca'</i>	smrk pichlavý 'Glauca'	36,0 22,0	11,0	2,0	6,0	3	a	2	2	2	Tlaková vidlice vyvíjející se. Prosychá.				
3		<i>Abies concolor</i>	jedle ojíňená	47,0	12,0	2,0	6,0	4	c	3	2	3	Dynamicky prosychá. Neperspektivní.	Postupné kácení s volnou dopadovou plochou		2	
4		<i>Picea pungens 'Glauca'</i>	smrk pichlavý 'Glauca'	46,0	12,0	3,0	7,0	4	a	2	1	2					
5		<i>Picea pungens 'Glauca'</i>	smrk pichlavý 'Glauca'	38,0	13,0	3,0	7,0	4	a	2	1	3	Dynamicky prosychá.				
6		<i>Picea pungens 'Glauca'</i>	smrk pichlavý 'Glauca'	47,0	15,0	3,0	6,0	4	a	2	1	2					
7		<i>Salix alba 'Tristis'</i>	vrba bílá 'Tristis'	85,0	19,0	4,0	16,0	5	a	1	2	3	Sekundární koruna. Infekce kmene. Infekce větví. Odložená část koruny. Výletové otvory od ptáků. Zavěšená větev v koruně.	Řez sesazovací	5	1	Sesadit o cca 20 -30 procent.

8		<i>Tilia cordata</i>	lípa malolistá	43,0	18,0	2,0	8,0	4	a	1	1	1					
9		<i>Tilia cordata</i>	lípa malolistá	49,0	20,0	2,0	10,0	4	a	1	2	3	Tlaková vidlice vyvíjející se.	Řez zdravotní	5	2	Potlačit tlakové větvení.
10		<i>Tilia cordata</i>	lípa malolistá	52,0	23,0	3,0	9,0	4	a	1	3	3	Tlaková vidlice v kosterním větvení.	Lokální redukce z důvodu stabilizace	5	1	Odlehčení nestabilních větví.
														Instalace dynamické vazby v horní úrovni	10	1	Jedno lano.
														Řez zdravotní	5	1	
11		<i>Tilia cordata</i>	lípa malolistá	42,0	18,0	3,0	9,0	4	a	1	2	3	Defektní větvení. Tlaková vidlice vyvíjející se.	Řez zdravotní	5	1	Potlačit tlakové větvení.
12		<i>Tilia cordata</i>	lípa malolistá	36,0	17,0	2,0	6,0	3	a	1	2	3	Tlaková vidlice vyvíjející se.	Řez zdravotní	5	1	Potlačit tlakové větvení.
13		<i>Tilia cordata</i>	lípa malolistá	58,0	18,0	2,0	11,0	4	a	1	2	2	Tlaková vidlice vyvíjející se.	Řez zdravotní	5	2	Potlačit tlakové větvení.

Číslo	RFID	Taxon		Průměr kmene	Výška	Spodní okraj koruny	Průměr koruny	Fyziologické stáří	Perspektiva	Vitalita	Stabilita zlom	Zdravotní stav	Poznámka / Organismy	Technologie	Opakování	Naléhavost	Poznámka k ošetření
14		<i>Acer platanoides</i>	javor mléčný	51,0	16,0	3,0	16,0	4	a	1	3	3	Infekce kosterního větvení.	Lokální redukce z důvodu stabilizace	5	1	Odlehčit větev směrem k hřišti.
15		<i>Betula pendula</i>	bříza bělokorá	26,0	18,0	10,0	4,0	3	a	1	2	2					
16		<i>Betula pendula</i>	bříza bělokorá	39,0	17,0	6,0	6,0	4	a	1	1	2

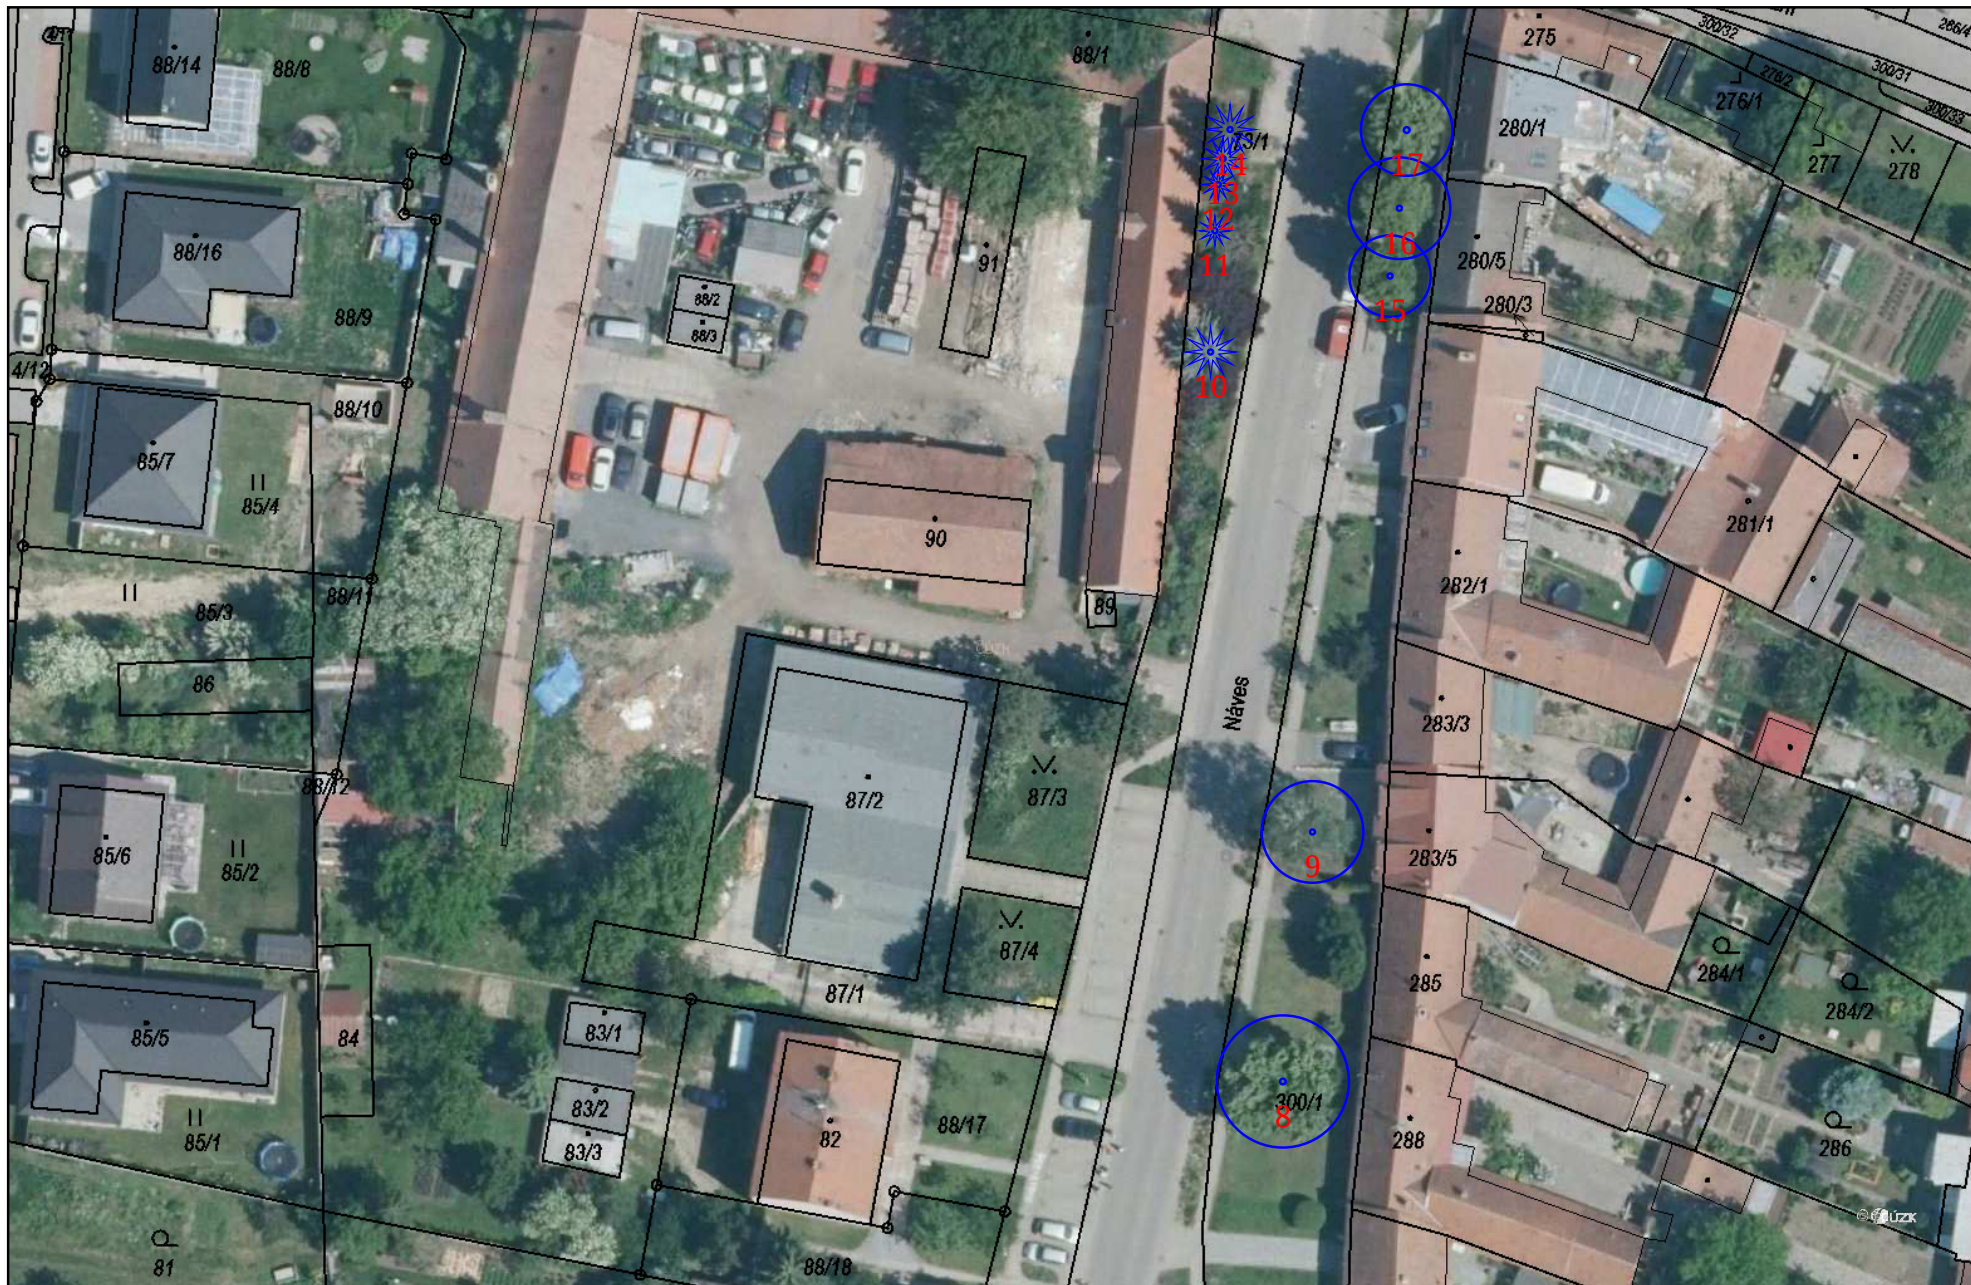
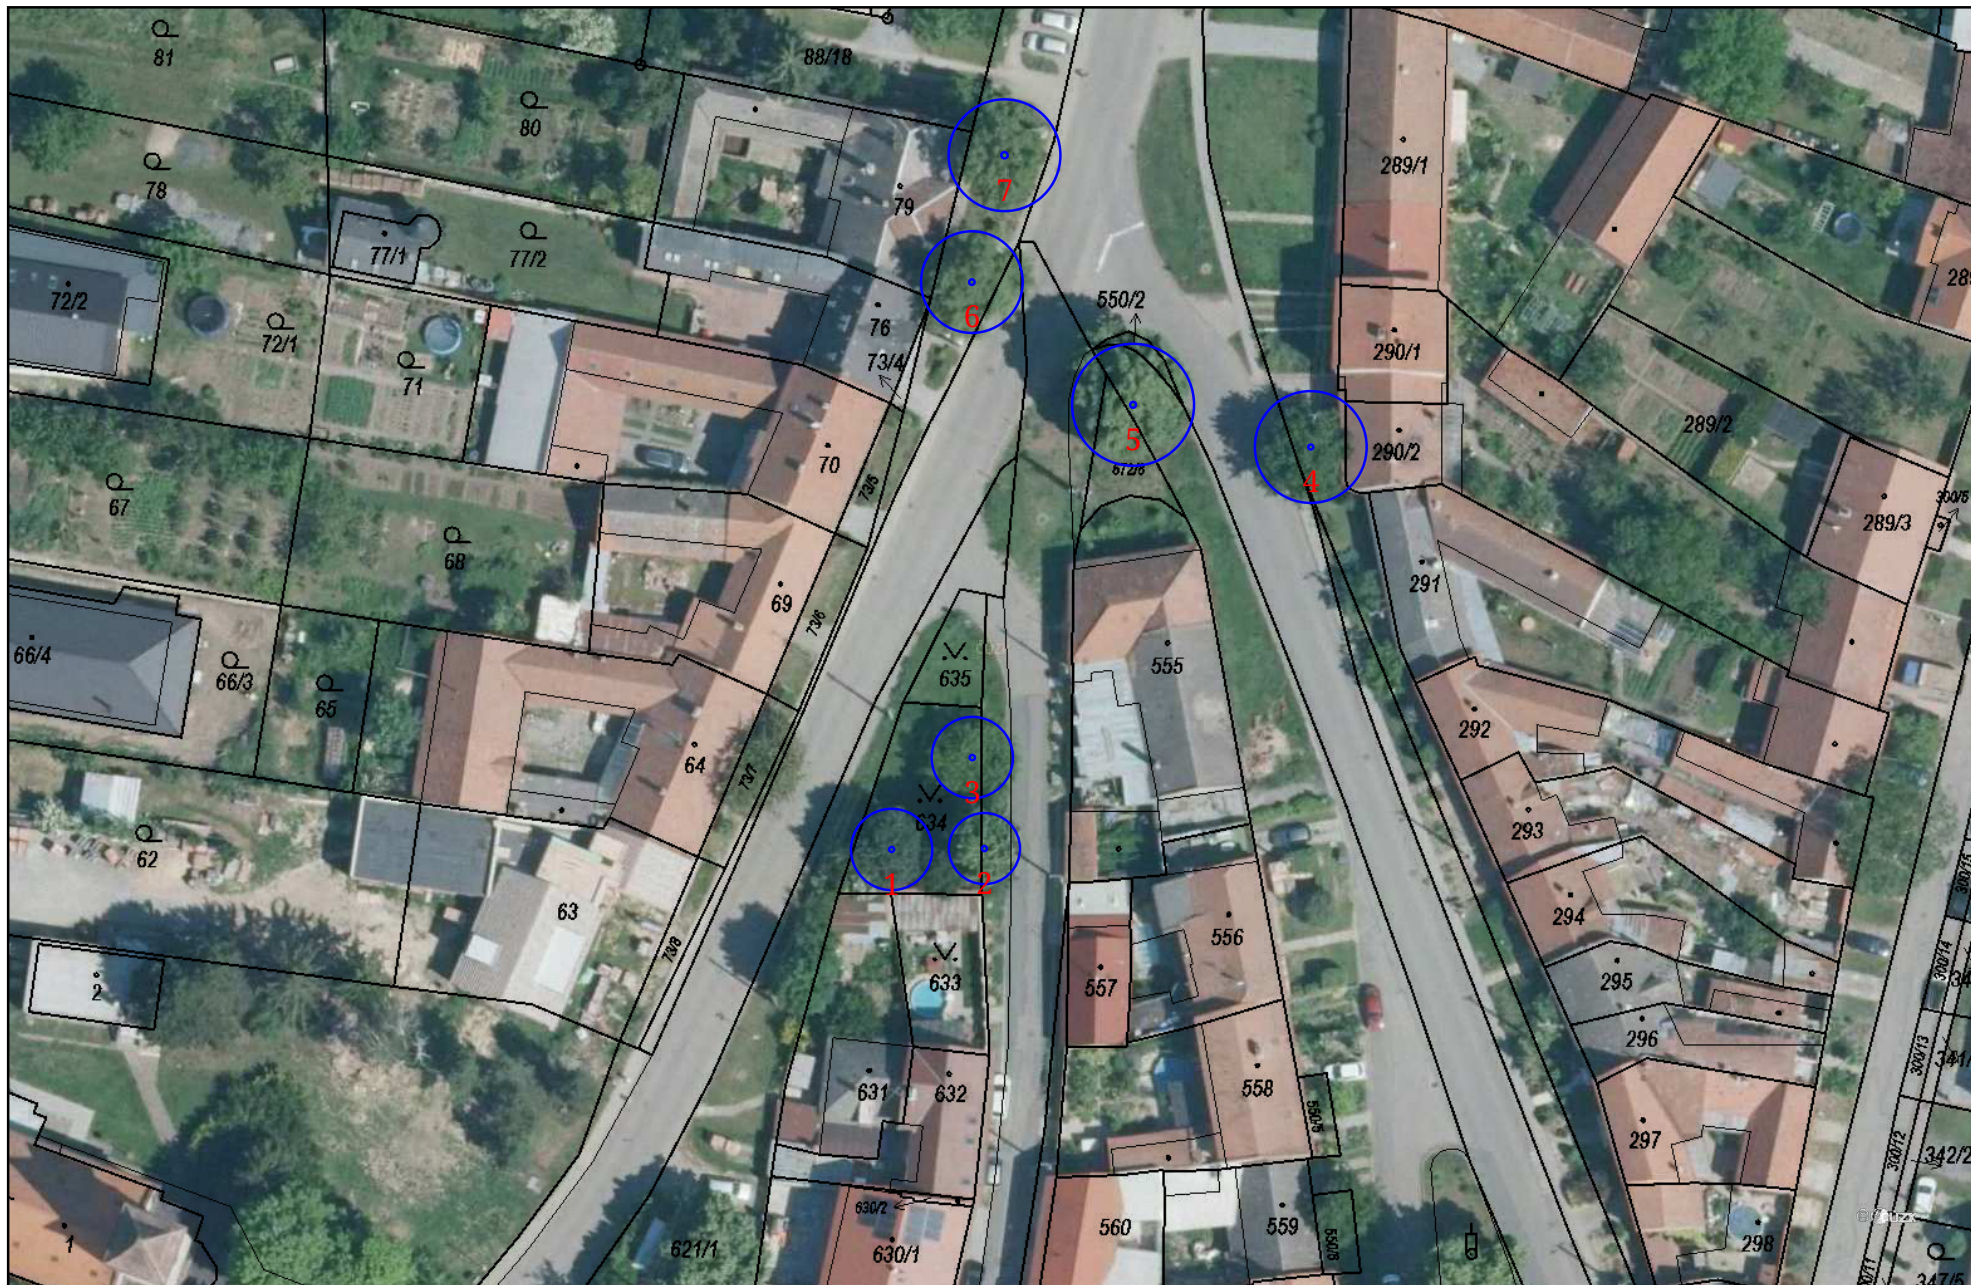
Jiřikovická(1:700), 1/2

Číslo	RFID	Taxon		Průměr kmene	Výška	Spodní okraj koruny	Průměr koruny	Fyziologické stáří	Perspektiva	Vitalita	Stabilita zlom	Zdravotní stav	Poznámka / Organismy	Technologie	Opakování	Naléhavost	Poznámka k ošetření
1		<i>Sorbus torminalis</i>	jeřáb břek	43,0	10,0	2,0	8,0	4	a	1	1	1					
2		<i>Tilia platyphyllos</i>	lípa velkolistá	42,0	10,0	2,0	7,0	3	a	1	1	2		Úprava průjezdného či průchozího profilu	3	1	
3		<i>Cerasus serrulata</i> 'Kanzan'	třešeň pilovitá 'Kanzan'	52,0	6,0	2,0	8,0	4	a	1	1	2	Poškození větví.	Úprava průjezdného či průchozího profilu	3	1	
4		<i>Cerasus avium</i>	třešeň ptačí	42,0	9,0	2,0	11,0	4	a	1	1	1		Lokální redukce směrem k překážce	3	1	Redukce ve směru objektu lampy.
5		<i>Tilia platyphyllos</i>	lípa velkolistá	58,0	15,0	2,0	12,0	4	a	1	1	1		Úprava průjezdného či průchozího profilu	3	1	
6		<i>Tilia cordata</i>	lípa malolistá	54,0	16,0	2,0	10,0	4	a	1	1	2	V nedávné minulosti ošetřen.

7		<i>Tilia cordata</i>	lípa malolistá	63,0	18,0	2,0	11,0	4	a	1	2	2	Tlaková vidlice v koruně. Trhlina na kmeni.	Instalace dynamické vazby v horní úrovni	10	2	Jedno lano. Preventivní zajištění koruny.
														Řez bezpečnostní	5	2	
8		<i>Tilia platyphyllos</i>	lípa velkolistá	56,0	15,0	3,0	13,0	4	a	1	1	2	Velké řezné rány.				
9		<i>Betula pendula</i>	bříza bělokorá	46,0	16,0	2,0	10,0	4	a	1	1	2					
10		<i>Picea pungens</i> 'Glauca'	smrk pichlavý 'Glauca'	30,0	13,0	4,0	5,0	4	b	2	1	3	Odlomený vrchol.				
11		<i>Picea omorika</i>	smrk omorika	23,0	15,0	4,0	3,0	3	a	2	1	2					
12		<i>Picea omorika</i>	smrk omorika	23,0	16,0	4,0	3,0	4	a	2	1	2					
13		<i>Picea omorika</i>	smrk omorika	25,0	16,0	3,0	4,0	4	b	3	2	3	Dynamicky prosychá.	Postupné kácení s volnou dopadovou plochou		2	
14		<i>Picea abies</i>	smrk ztepilý	33,0	15,0	3,0	5,0	3	a	1	1	2					
15		<i>Tilia platyphyllos</i>	lípa velkolistá	43,0	11,0	2,0	8,0	4	a	1	1	1	V nedávné minulosti ošetřen.

16		<i>Tilia platyphyllos</i>	lípa velkolistá	50,0	13,0	2,0	10,0	4	a	1	1	2		Řez zdravotní	5	3	
														Úprava průjezdného či průchozího profilu	3	1

Číslo	RFID	Taxon		Průměr kmene	Výška	Spodní okraj koruny	Průměr koruny	Fyziologické stáří	Perspektiva	Vitalita	Stabilita zlom	Zdravotní stav	Poznámka / Organismy	Technologie	Opakování	Naléhavost	Poznámka k ošetření
17		<i>Tilia platyphyllos</i>	lípa velkolistá	57,0	13,0	5,0	9,0	4	a	2	1	2	Infekce báze kmene.	Řez bezpečnostní	5	2

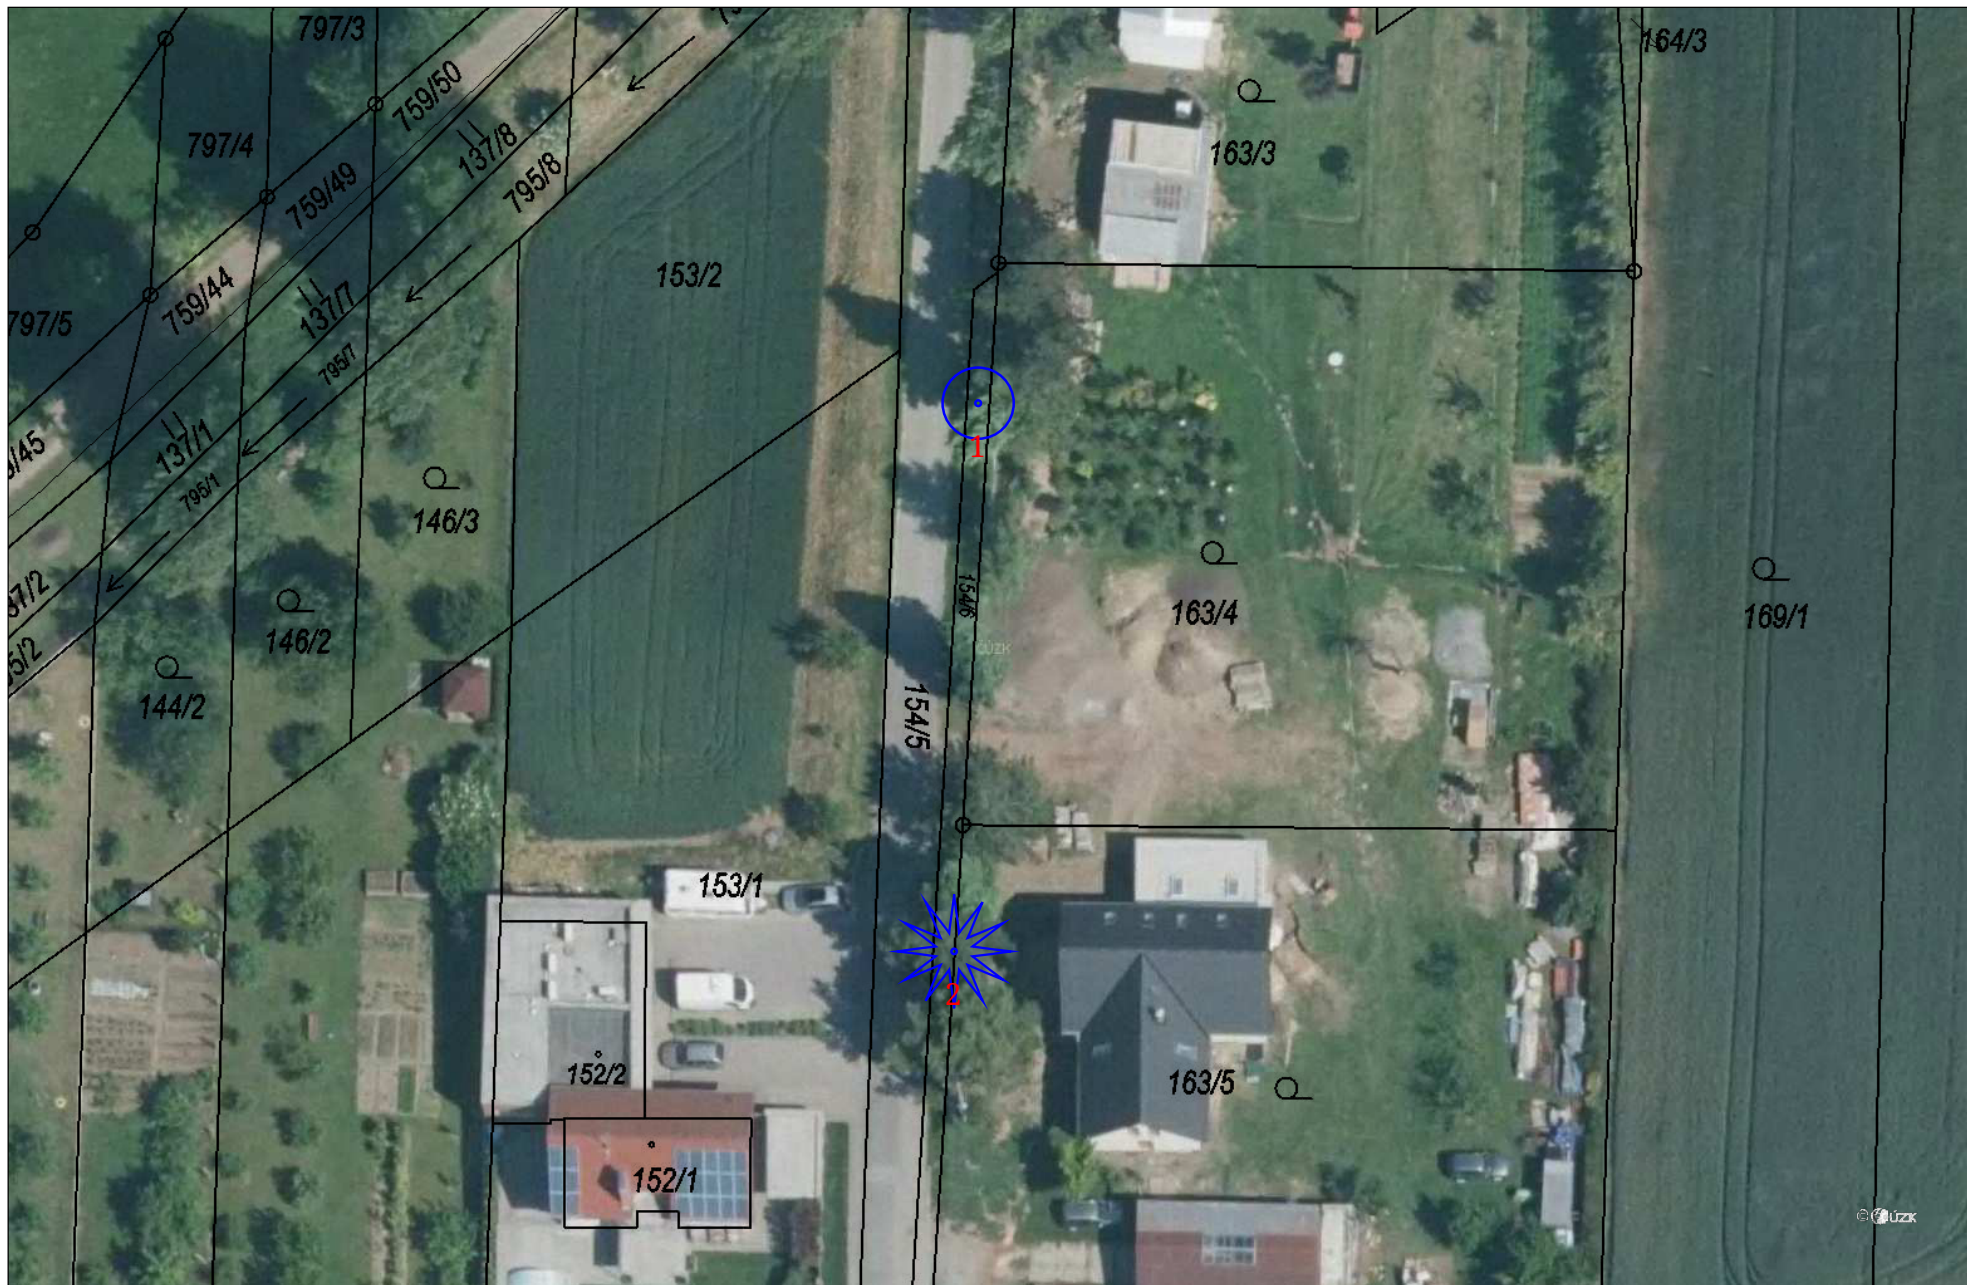
Ke hřišti(1:500), 1/1

Číslo	RFID	Taxon		Průměr kmene	Výška	Spodní okraj koruny	Průměr koruny	Fyziologické stáří	Perspektiva	Vitalita	Stabilita zlom	Zdravotní stav	Poznámka / Organismy	Technologie	Opakování	Naléhavost	Poznámka k ošetření
1		<i>Quercus robur</i> 'Fastigiata'	dub letní 'Fastigiata'	40,0	14,0	2,0	5,0	4	a	1	2	2	Nevhodná struktura větvení.	Řez zdravotní	5	1	
2		<i>Pinus sylvestris</i>	borovice lesní	38,0	13,0	4,0	8,0	4	a	2	1	2	Poškození větví.

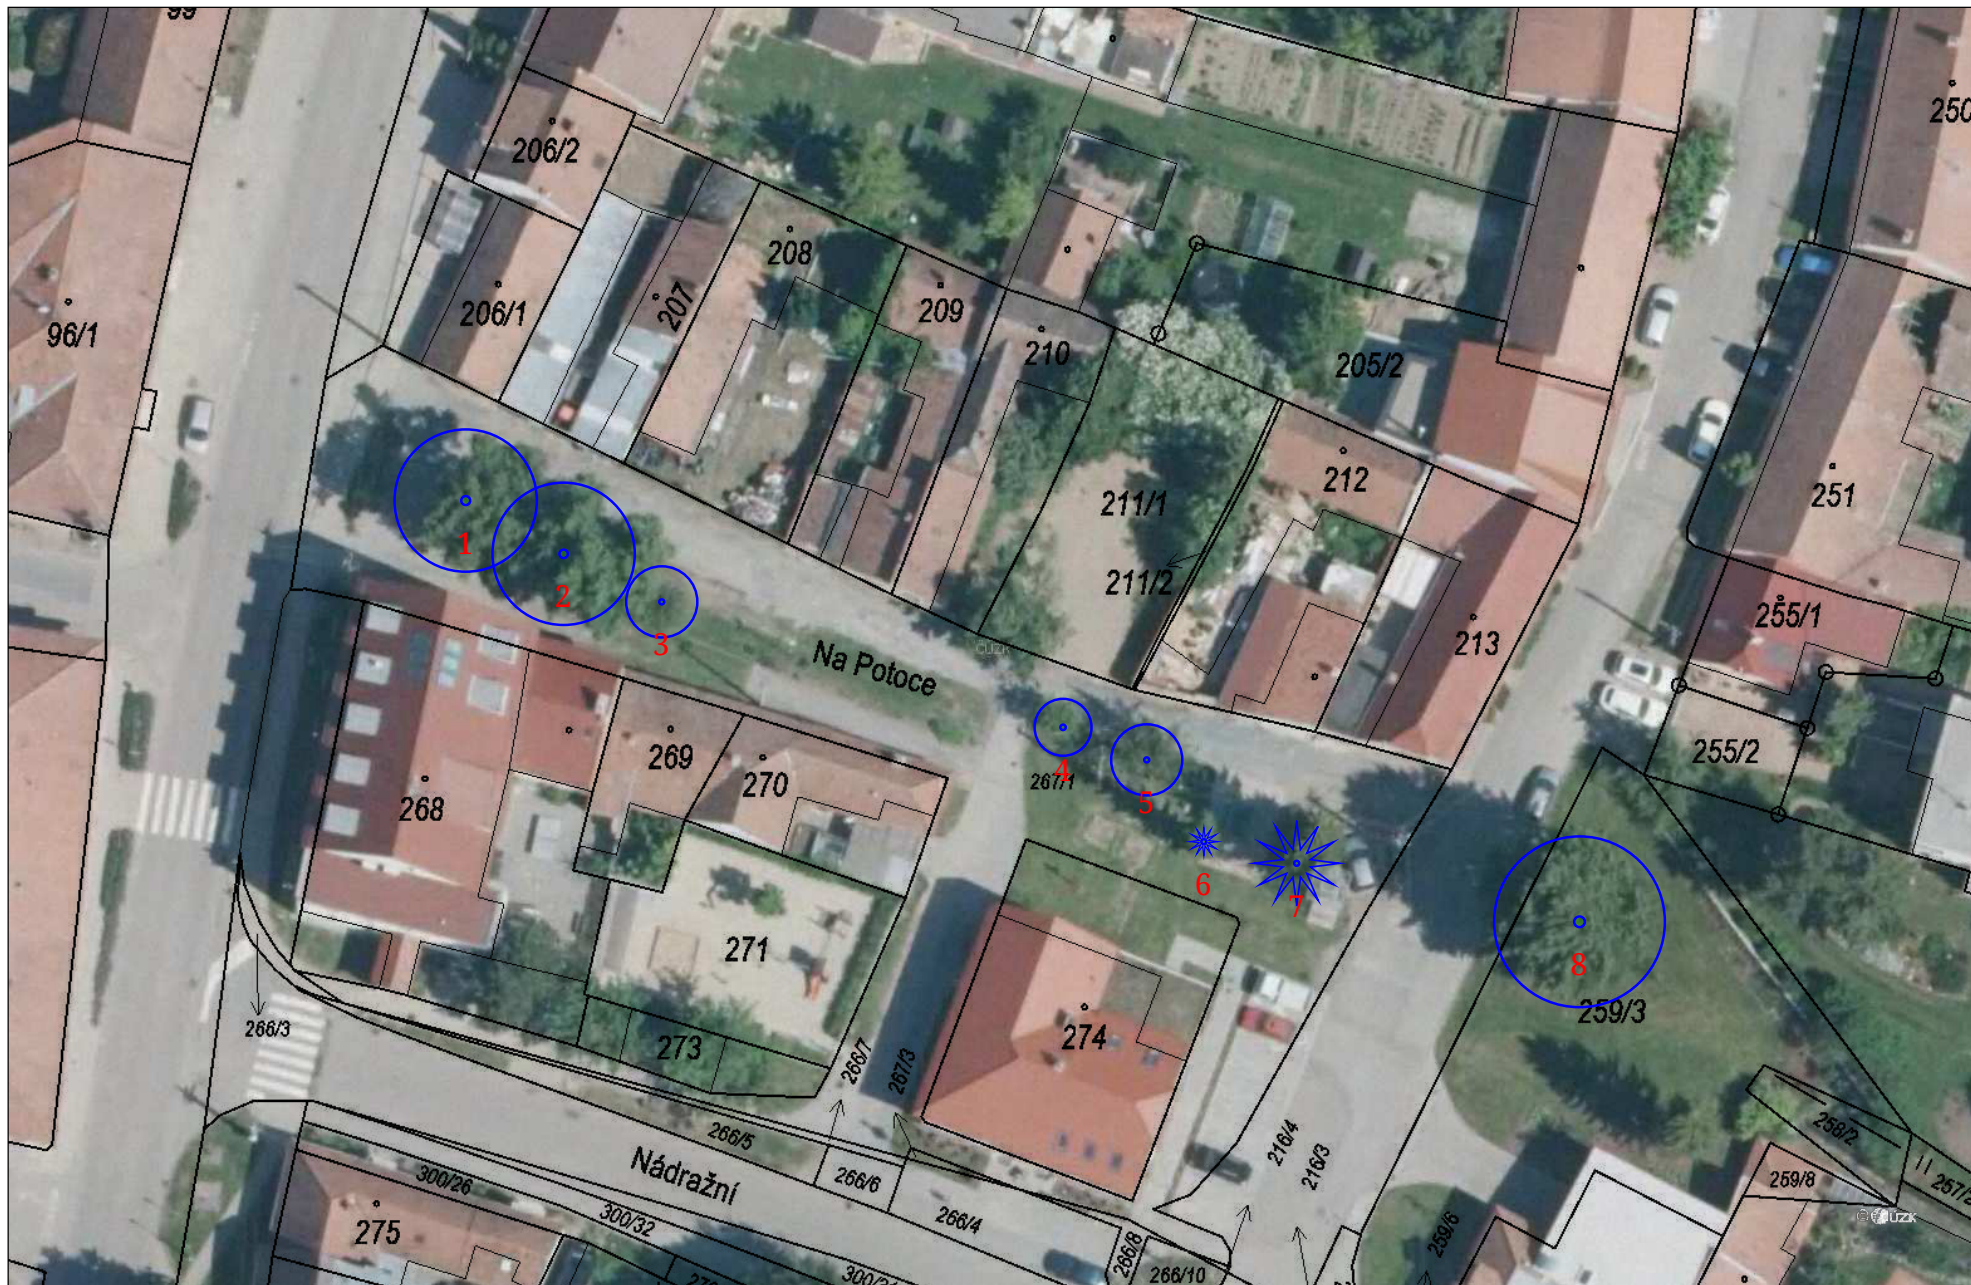
Na Potoce(1:500), 1/1

Číslo	RFID	Taxon		Průměr kmene	Výška	Spodní okraj koruny	Průměr koruny	Fyziologické stáří	Perspektiva	Vitalita	Stabilita zlom	Zdravotní stav	Poznámka / Organismy	Technologie	Opakování	Naléhavost	Poznámka k ošetření
1		<i>Tilia cordata</i>	lípa malolistá	63,0	15,0	5,0	10,0	4	a	2	2	3	Rozsáhlé poškození báze kmene - sledovat. Silné suché větve v koruně.	Redukce obvodová	5	1	Redukovat minimálně o 10 procent.
														Řez bezpečnostní	5	1	
2		<i>Tilia cordata</i>	lípa malolistá	59,0	15,0	4,0	10,0	4	a	1	3	3	Rozsáhlá infekce kmene a kosterního větvení s dutinou Asymetrická koruna.	Instalace dynamické vazby v horní úrovni	10	1	Jedno lano.
														Řez zdravotní	5	1	
														Lokální redukce z důvodu stabilizace	5	1	Odlehčení nestabilní větve směřující k restauraci.
3		<i>Pyrus communis</i>	hrušeň obecná	29,0	8,0	3,0	5,0	5	a	2	1	2	Infekce větví.	Řez zdravotní	5	2	
4		<i>Malus sp.</i>	jabloň	38,0	4,0	2,0	4,0	4	b	3	3	3	Rozsáhlá infekce kmene. Výletové otvory od ptáků. Jde de de facto o torzo.	Kácení stromů volné		3

5		<i>Pyrus communis</i>	hrušeň obecná	29,0	8,0	3,0	5,0	5	a	2	2	3	Infekce kmene. Infekce větví.	Řez zdravotní	5	2	
6		<i>Picea omorika</i>	smrk omorika	27,0	14,0	2,0	2,0	3	a	2	1	2					
7		<i>Picea pungens 'Glauca'</i>	smrk pichlavý 'Glauca'	35,0	15,0	2,0	6,0	4	a	2	1	2					
8		<i>Tilia cordata</i>	lípa malolistá	75,0	23,0	4,0	12,0	4	a	1	3	3	Tlaková vidlice v kosterním větvení.	Úprava průjezdného či průchozího profilu	3	2	Jedno lano.
														Řez zdravotní	5	2	
														Instalace dynamické vazby v horní úrovni	10	2
