Odborný posudek stromů

Účel posudku:	Zjištění aktuálního stavu vybraných stromů a návrh adekvátního péstebního opatření
Objednatel:	Obec Blažovice Nádražní 165 664 08 Blažovice
Zpracovatel:	Ing. Aleš Fišr <i>soudní znalec v oboru Ochrana přírody</i> <i>Český certifikovaný arborista - Konzultant</i> Labská 152/29 625 00 BRNO mail: fisr@kontrolastromu.cz tel.: 776 343 468 dat. schránka: vream2r
Datum šetření:	18. 10. 2024
Datum zpracování zprávy:	02. 12. 2024

V rámci posouzení aktuálního stavu stromů bylo posuzováno 18 ploch v obci Blažovice – Cyklostezka (38 ks stromů), Hřbitov a okolí (45 ks stromů a 1 stromová skupina), Hřiště (16 ks stromů), Jiříkovická (17 ks stromů), Ke hřišti (2 ks stromů), Na Potoce (8 ks stromů), Nádražní (10 ks stromů), Náves (9 ks stromů), Okružní (10 ks stromů a 1 stromová skupina), Přátecká (6 ks stromů), Sokolské hřiště (12 ks stromů), Svárov (12 ks stromů), U Romžy (4 ks stromů), U sousoší (7 ks stromů), Za Kovárnou (6 ks stromů), Za Křížkem (5 ks stromů), Zadní rybník (13 ks stromů) a Zahradní (2 ks stromů), s celkovým počtem 222 ks stromů a 2 ks stromových skupin.

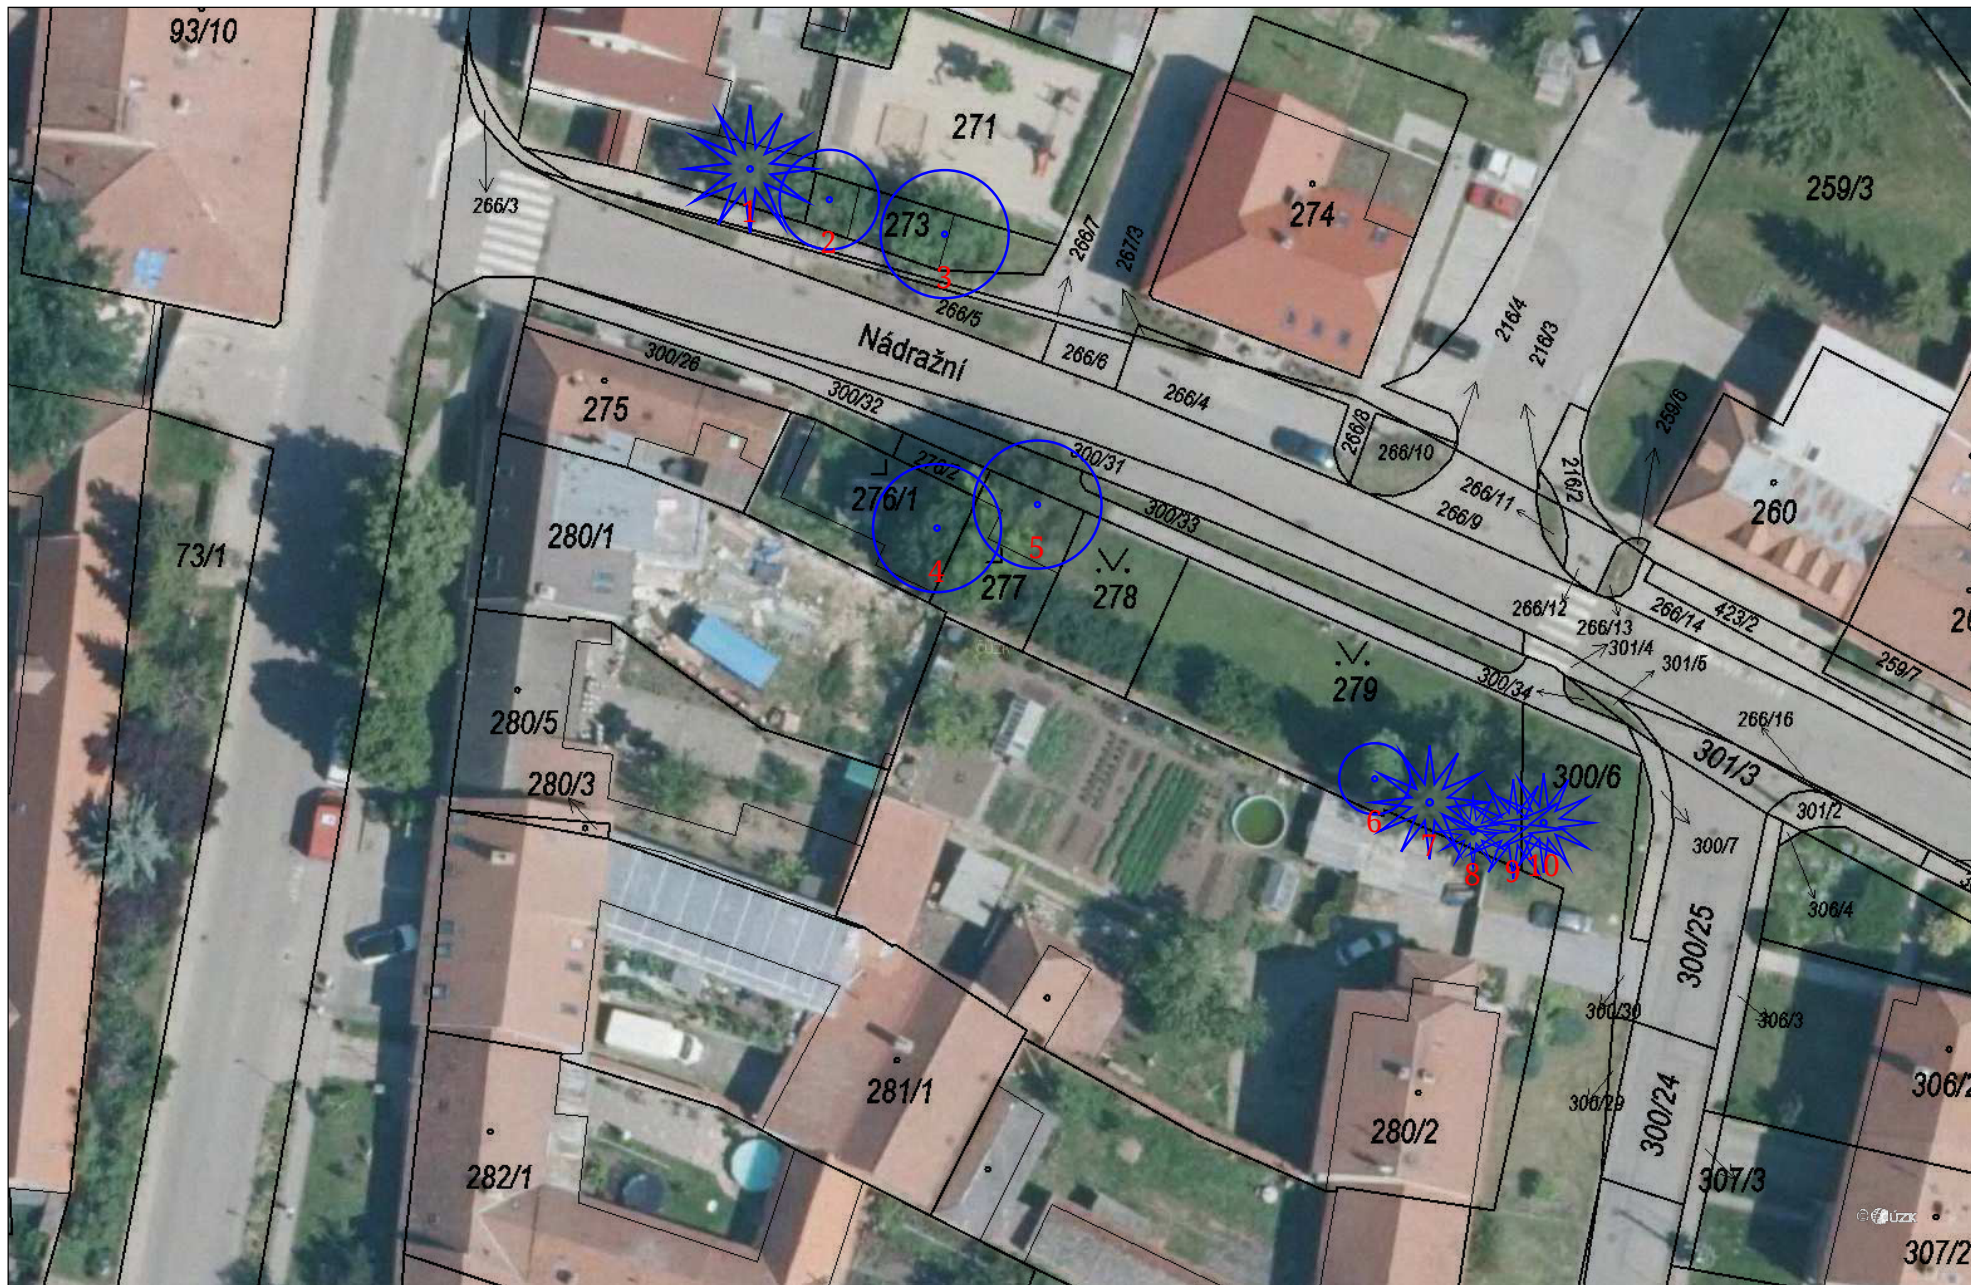
Nádražní(1:500), 1/1

6		<i>Quercus robur</i> 'Fastigiata'	dub letní 'Fastigiata'	30,0	14,0	2,0	5,0	4	a	1	1	1					
7		<i>Pinus nigra</i>	borovice černá	45,0	10,0	4,0	8,0	4	a	2	1	2					
8		<i>Pinus sylvestris</i>	borovice lesní	20,0	8,0	3,0	5,0	3	b	2	1	3	Potlačený jedinec. Neperspektivní.	Postupné kácení s volnou dopadovou plochou		2	Uvolnění sousedního stromu.
9		<i>Pinus nigra</i>	borovice černá	34,0	12,0	4,0	7,0	4	a	2	2	2	Tlaková vidlice vyvíjející se.				
10		<i>Pinus nigra</i>	borovice černá	41,0	11,0	3,0	7,0	4	a	2	1	2

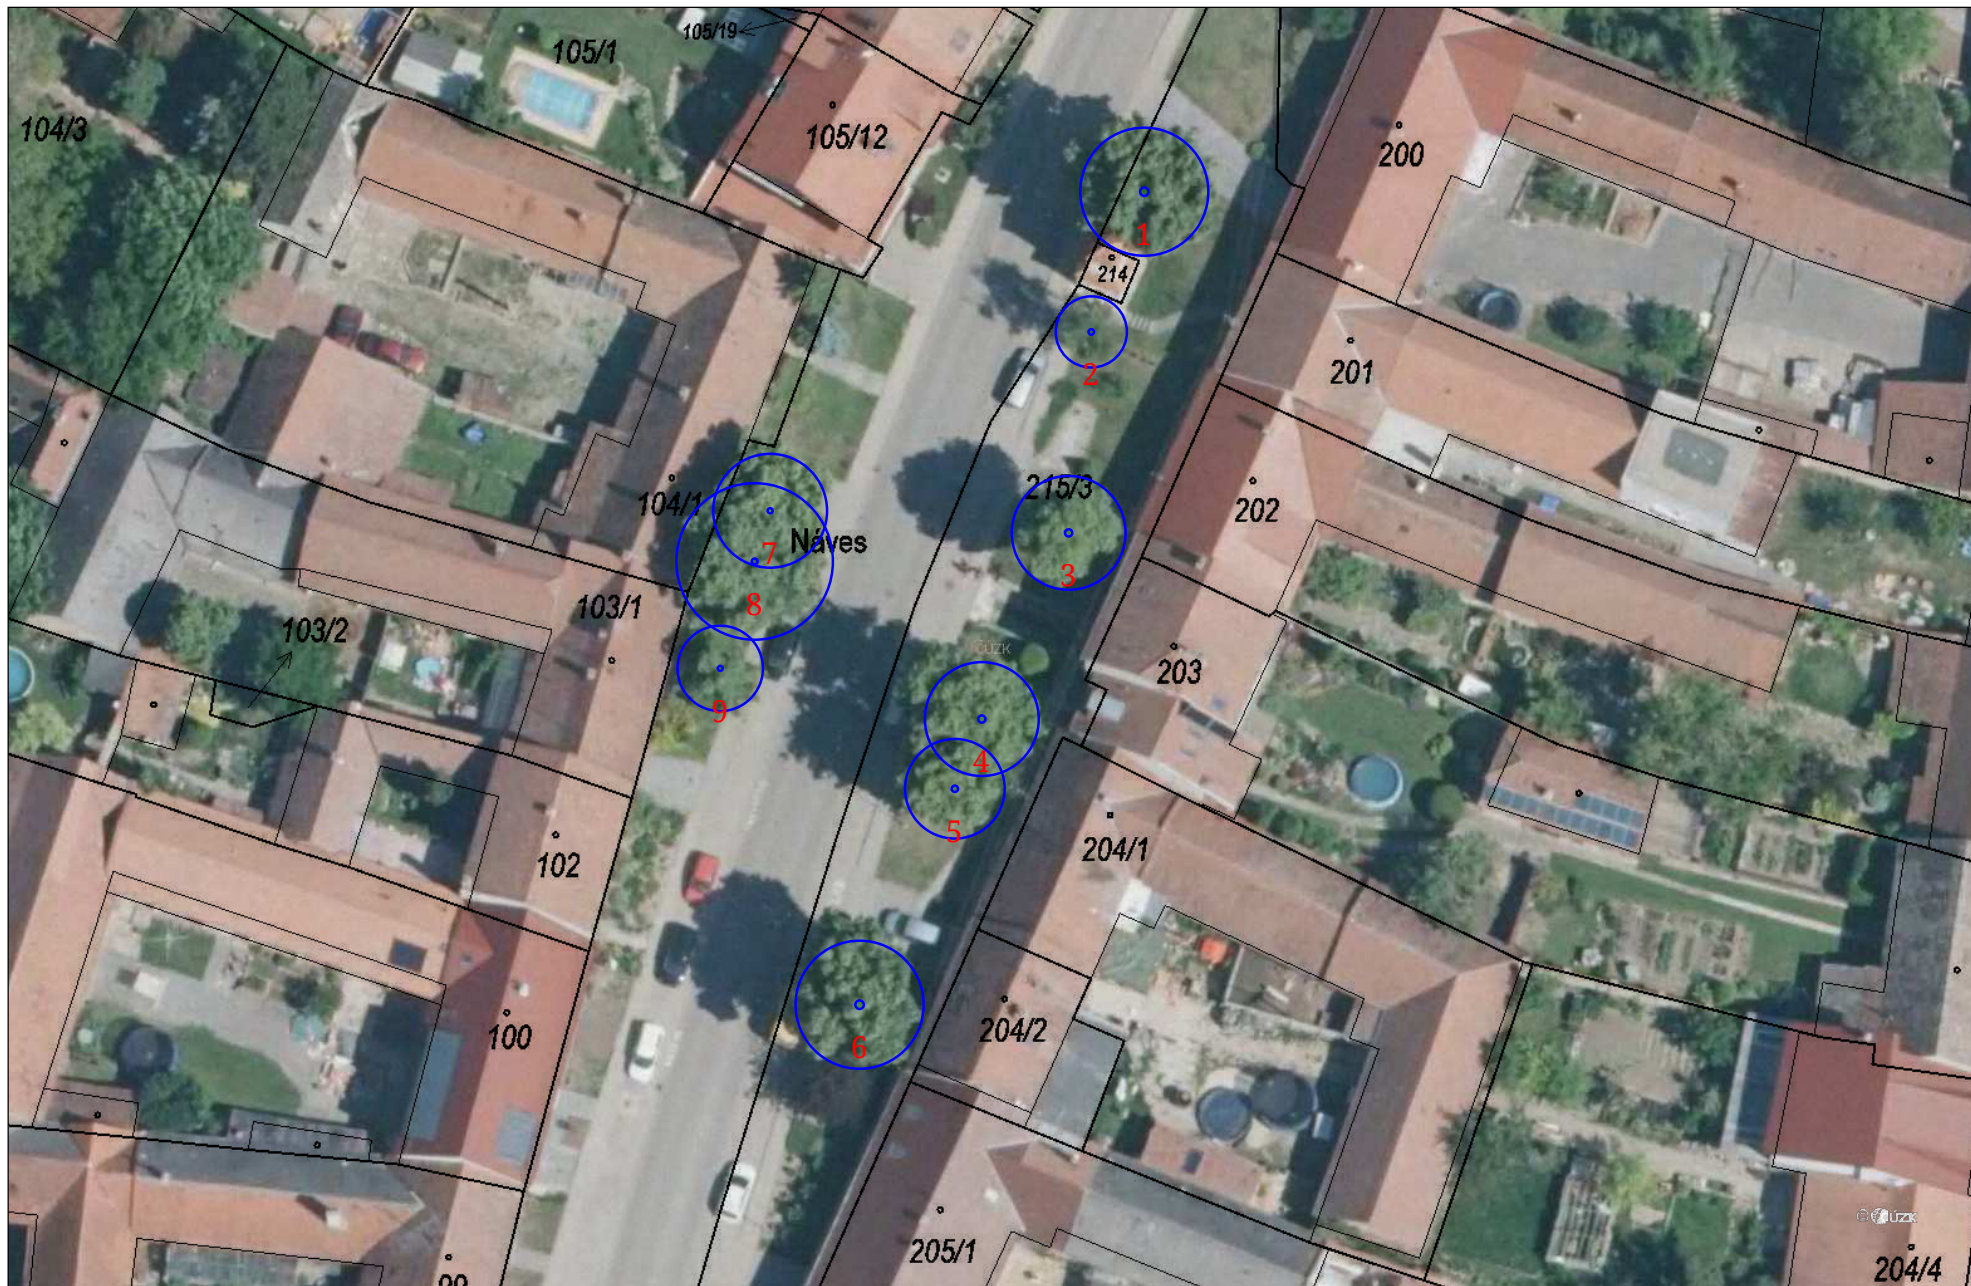
Náves(1:500), 1/1

8		<i>Tilia platyphyllos</i>	lípa velkolistá	41,0	15,0	5,0	11,0	4	a	1	2	2	Tlaková vidlice vyvíjející se. Asymetrická koruna.	Řez zdravotní	5	2	
														Úprava průjezdného či průchozího profilu	3	1	
9		<i>Tilia platyphyllos</i>	lípa velkolistá	19,0	9,0	2,0	6,0	3	a	1	1	2	Nevhodná struktura větvení.	Řez zdravotní	5	1	
														Úprava průjezdného či průchozího profilu	3	1

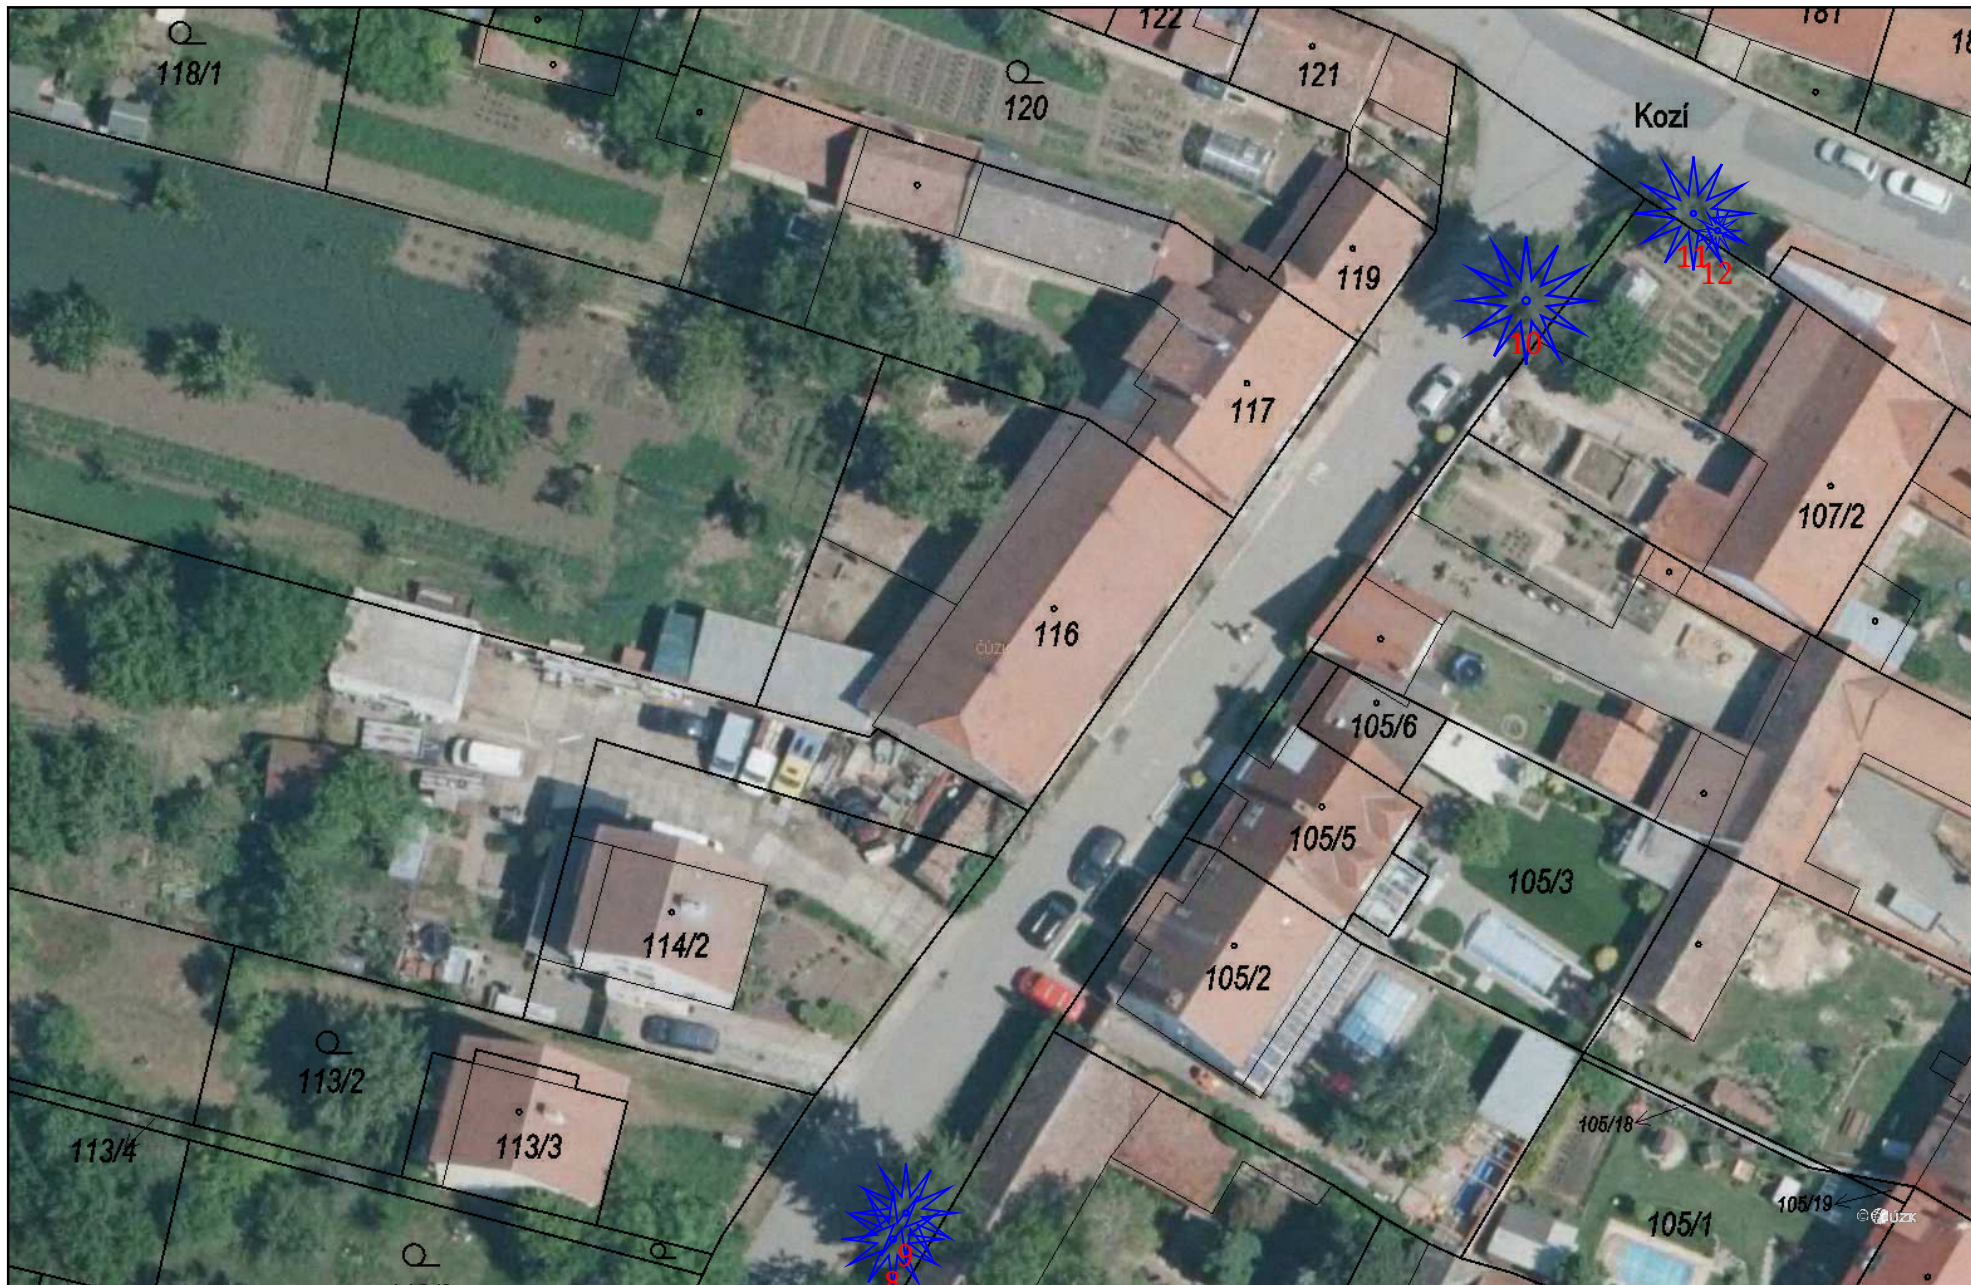
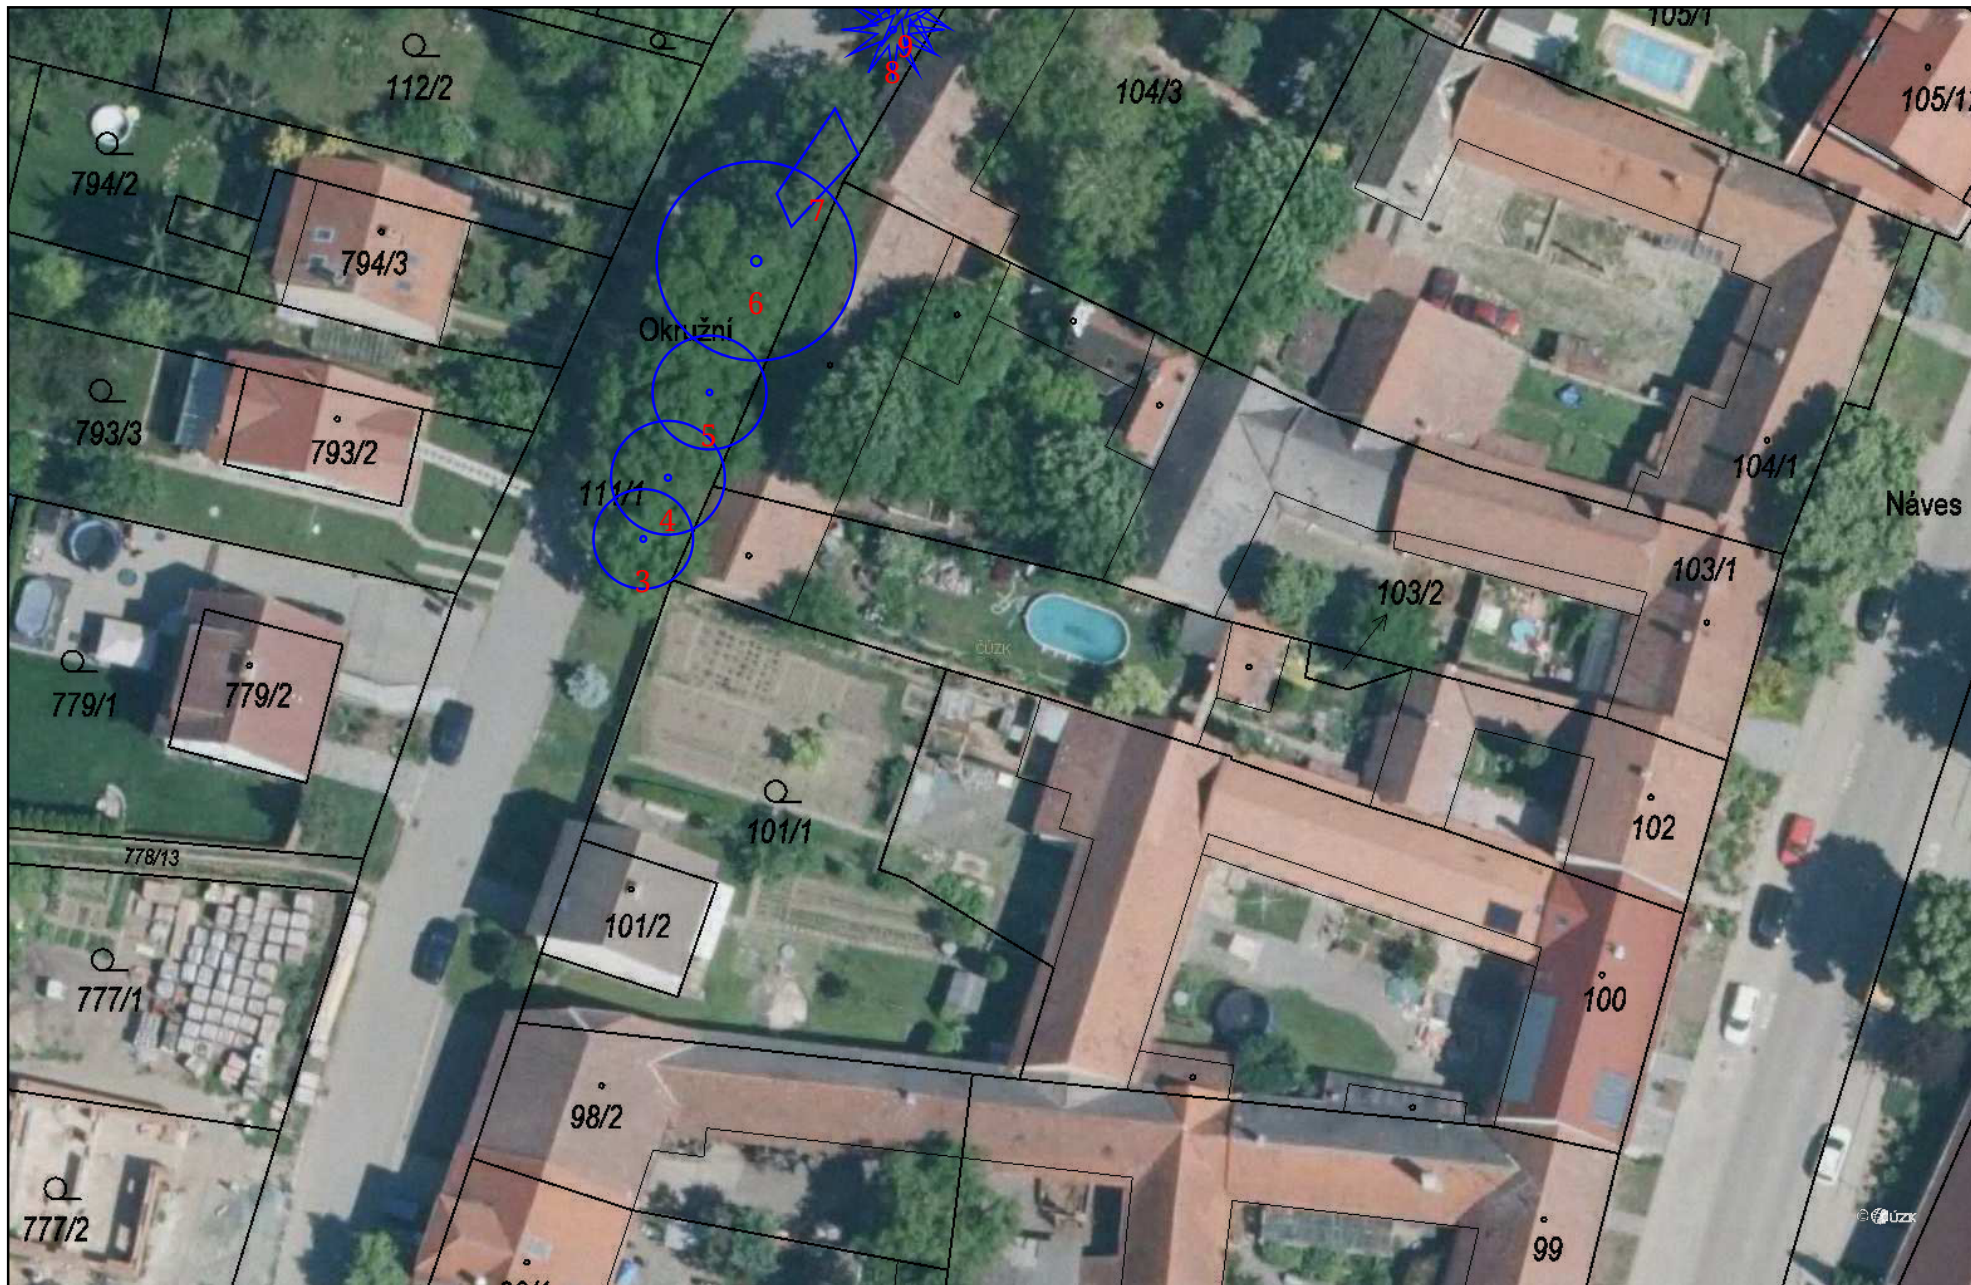
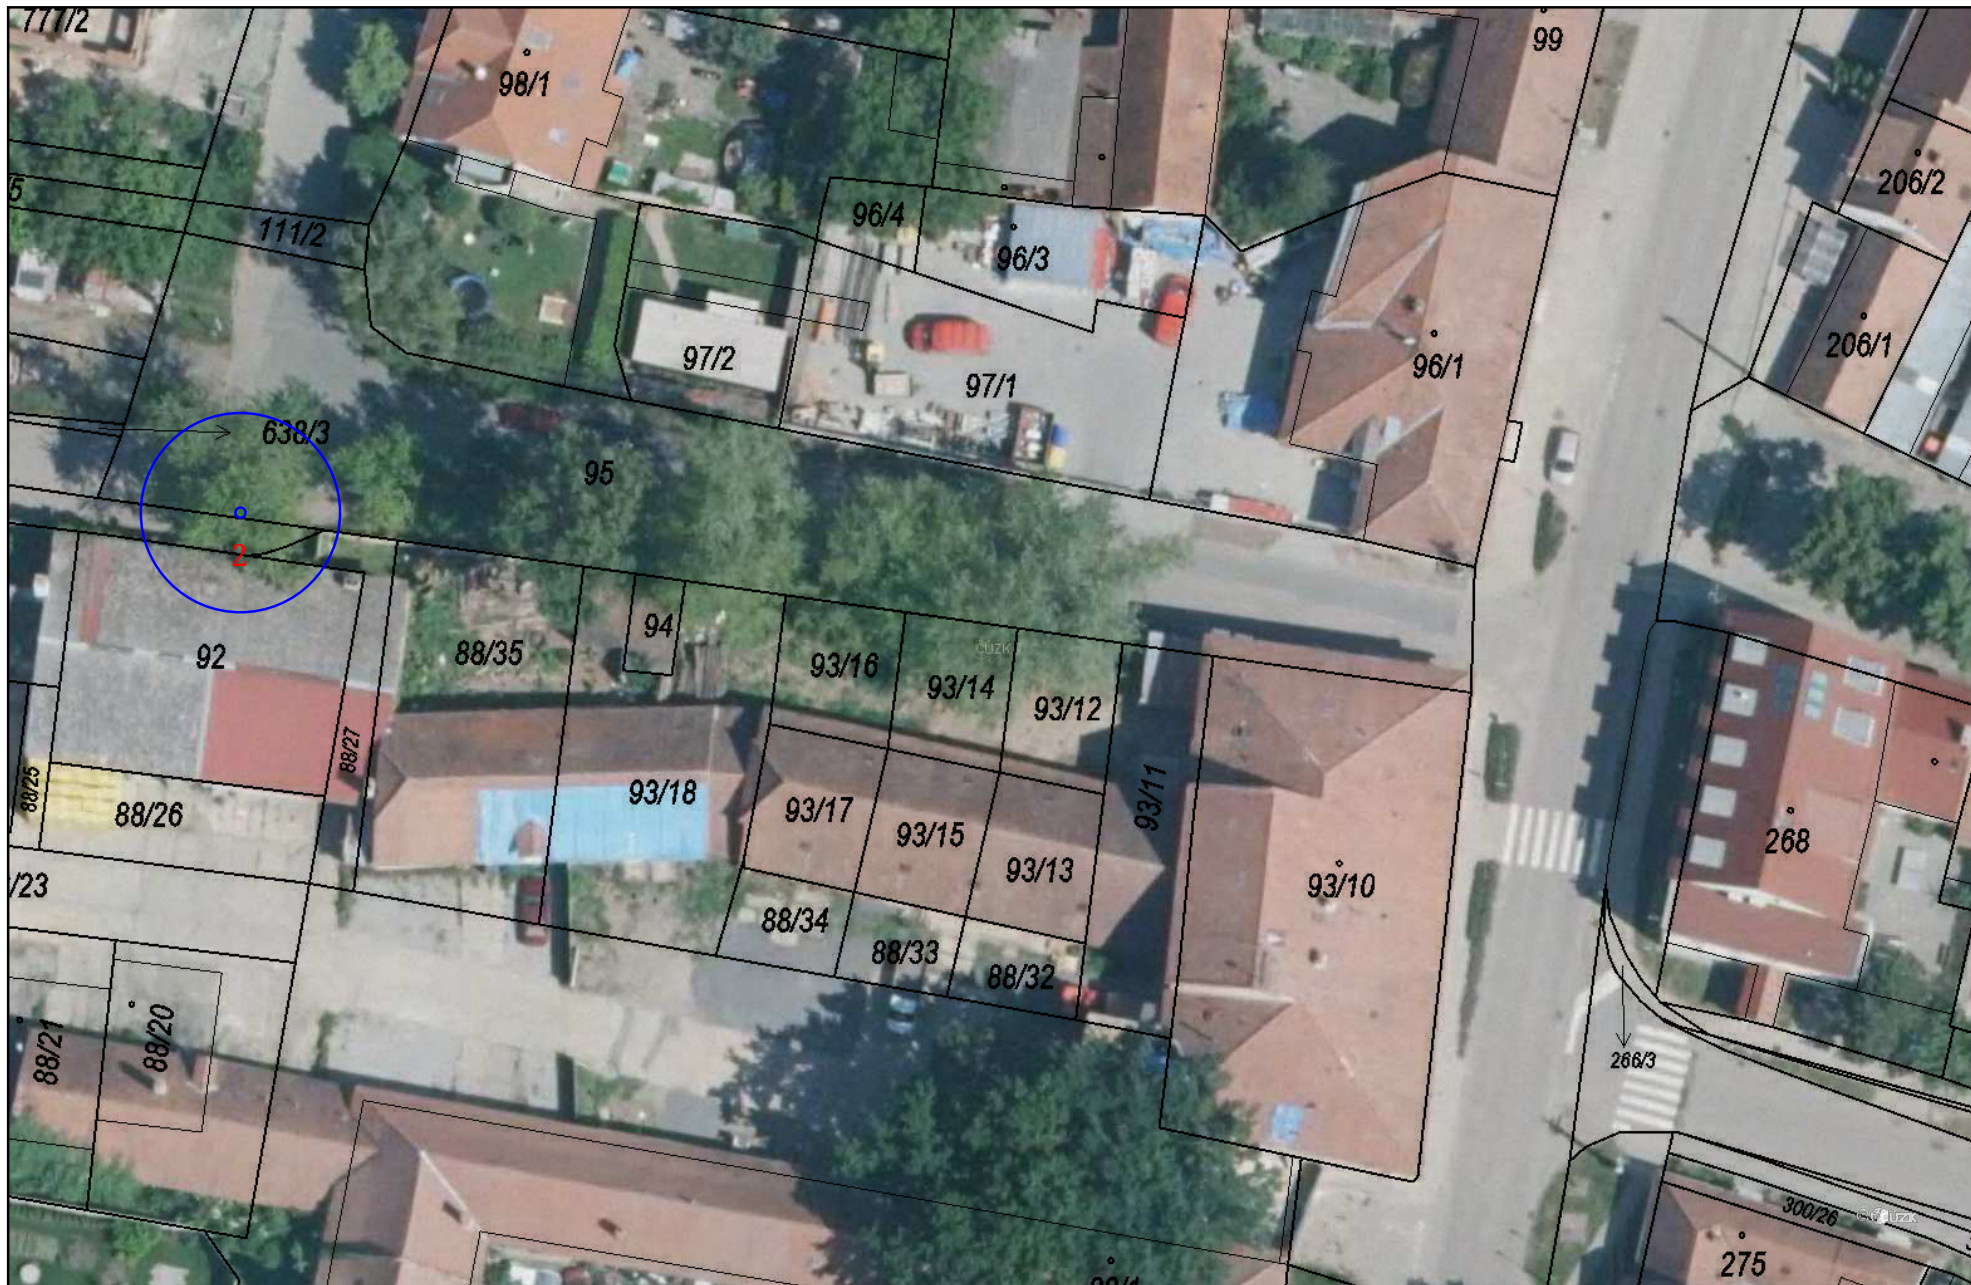
Okružní(1:500), 1/3

Číslo	RFID	Taxon		Průměr kmene	Výška	Spodní okraj koruny	Průměr koruny	Fyziologické stáří	Perspektiva	Vitalita	Stabilita zlom	Zdravotní stav	Poznámka / Organismy	Technologie	Opakování	Naléhavost	Poznámka k ošetření
2		<i>Acer saccharinum</i>	javor stříbrný	72,0	17,0	5,0	14,0	4	a	1	1	1		Úprava průjezdného či průchozího profilu	3	3	
														Řez zdravotní	5	3	
3		<i>Juglans regia</i>	ořešák královský	41,0	9,0	2,0	7,0	4	a	1	2	2	Infekce kmene. Trhliny. Zavěšená větev v koruně.	Řez bezpečnostní	5	2	
4		<i>Juglans regia</i>	ořešák královský	43,0	14,0	4,0	8,0	4	a	2	1	2	Velké řezné rány. Infekce větví.	Řez bezpečnostní	5	2	
5		<i>Juglans regia</i>	ořešák královský	39,0	14,0	4,0	8,0	4	a	1	1	2	Poškození větví.	Úprava průjezdného či průchozího profilu	5	3	
														Řez zdravotní	5	3	
6		<i>Juglans regia</i>	ořešák královský	72,0	16,0	4,0	14,0	5	a	2	2	3	Velké řezné rány. Infekce větví. Dutina v kosterní větví.	Lokální redukce z důvodu stabilizace	5	2	Odlehčení nestabilních větví.

Řez bezpečnostní	5	2	
8		<i>Picea abies</i>	smrk ztepilý	40,0	18,0	0,0	7,0	4	a	1	1	1	Roste blízko budovy.				
9		<i>Picea abies</i>	smrk ztepilý	26,0	17,0	0,0	7,0	3	a	2	1	2	Roste blízko budovy.				
10		<i>Pinus nigra</i>	borovice černá	50,0	17,0	4,0	9,0	4	a	1	2	2	Tlaková vidlice vyvíjející se.	Lokální redukce z důvodu stabilizace	5	2	Potlačit kodominant.
														Řez bezpečnostní	5	2	
11		<i>Pinus sylvestris</i>	borovice lesní	33,0	8,0	1,0	8,0	3	b	1	2	3	Potlačený jedinec. Vrstá do vedení. Dekapitován. Na daném místě dlouhodobě neperspektivní.	Postupné kácení s volnou dopadovou plochou		2	
12		<i>Pinus rotundata</i>	borovice blatka	16,0	5,0	1,0	3,0	3	b	1	1	2	Potlačený jedinec.

Číslo	Taxony ve skupině	Taxony ve skupině (česky)	Poznámka / Organismy	Technologie	Opakování	Naléhavost
7	<i>2x Juglans regia, 8x Picea abies, 1x Tilia cordata</i>	2x ořešák královský, 8x smrk ztepilý, 1x lípa malolistá		Probírka/prořezávka s negativním výběrem	5	2

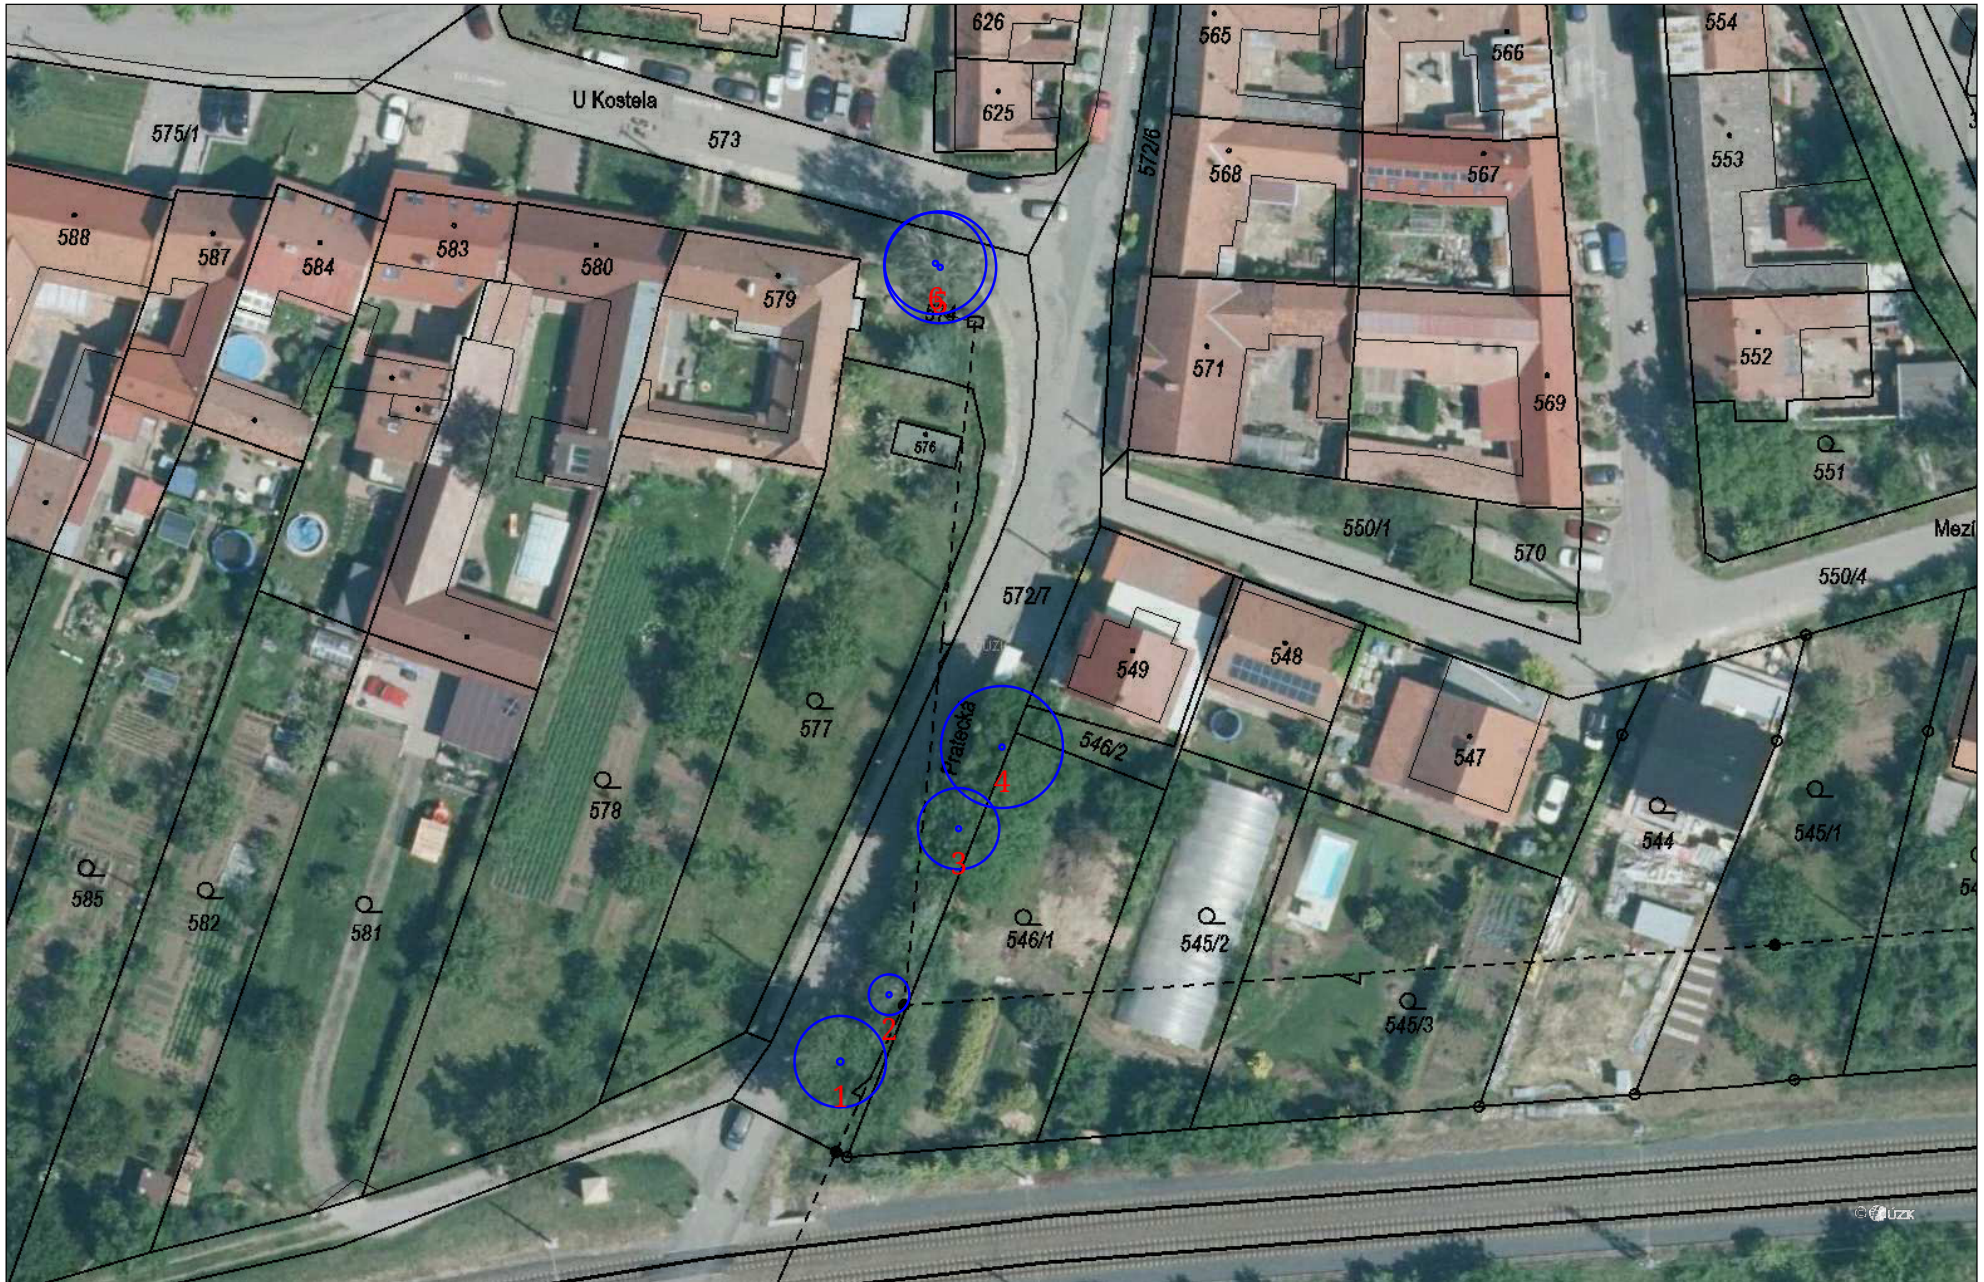
Přátecká(1:700), 1/1

Číslo	RFID	Taxon		Průměr kmene	Výška	Spodní okraj koruny	Průměr koruny	Fyziologické stáří	Perspektiva	Vitalita	Stabilita zlom	Zdravotní stav	Poznámka / Organismy	Technologie	Opakování	Naléhavost	Poznámka k ošetření
1		<i>Juglans regia</i>	ořešák královský	63,0	8,0	1,0	9,0	4	a	1	1	3	V nedávné minulosti radikálněji sesazen. Velké řezné rány.				
2		<i>Malus sp.</i>	jabloň	26,0	6,0	2,0	4,0	4	c	4	3	4	Z větší části odumřelý.	Kácení stromů volné		1	
3		<i>Juglans regia</i>	ořešák královský	48,0	8,0	2,0	8,0	4	a	1	1	3	V nedávné minulosti radikálněji sesazen. Velké řezné rány.				
4		<i>Juglans regia</i>	ořešák královský	48,0	14,0	2,0	12,0	4	a	1	1	2					
5		<i>Betula pendula</i>	bříza bělokorá	48,0	16,0	3,0	11,0	4	a	1	1	2		Úprava průjezdného či průchozího profilu	3	1	
6		<i>Betula pendula</i>	bříza bělokorá	36,0	15,0	3,0	10,0	4	a	1	2	2	Asymetrická koruna. Potlačený jedinec.	Úprava průjezdného či průchozího profilu	3	1

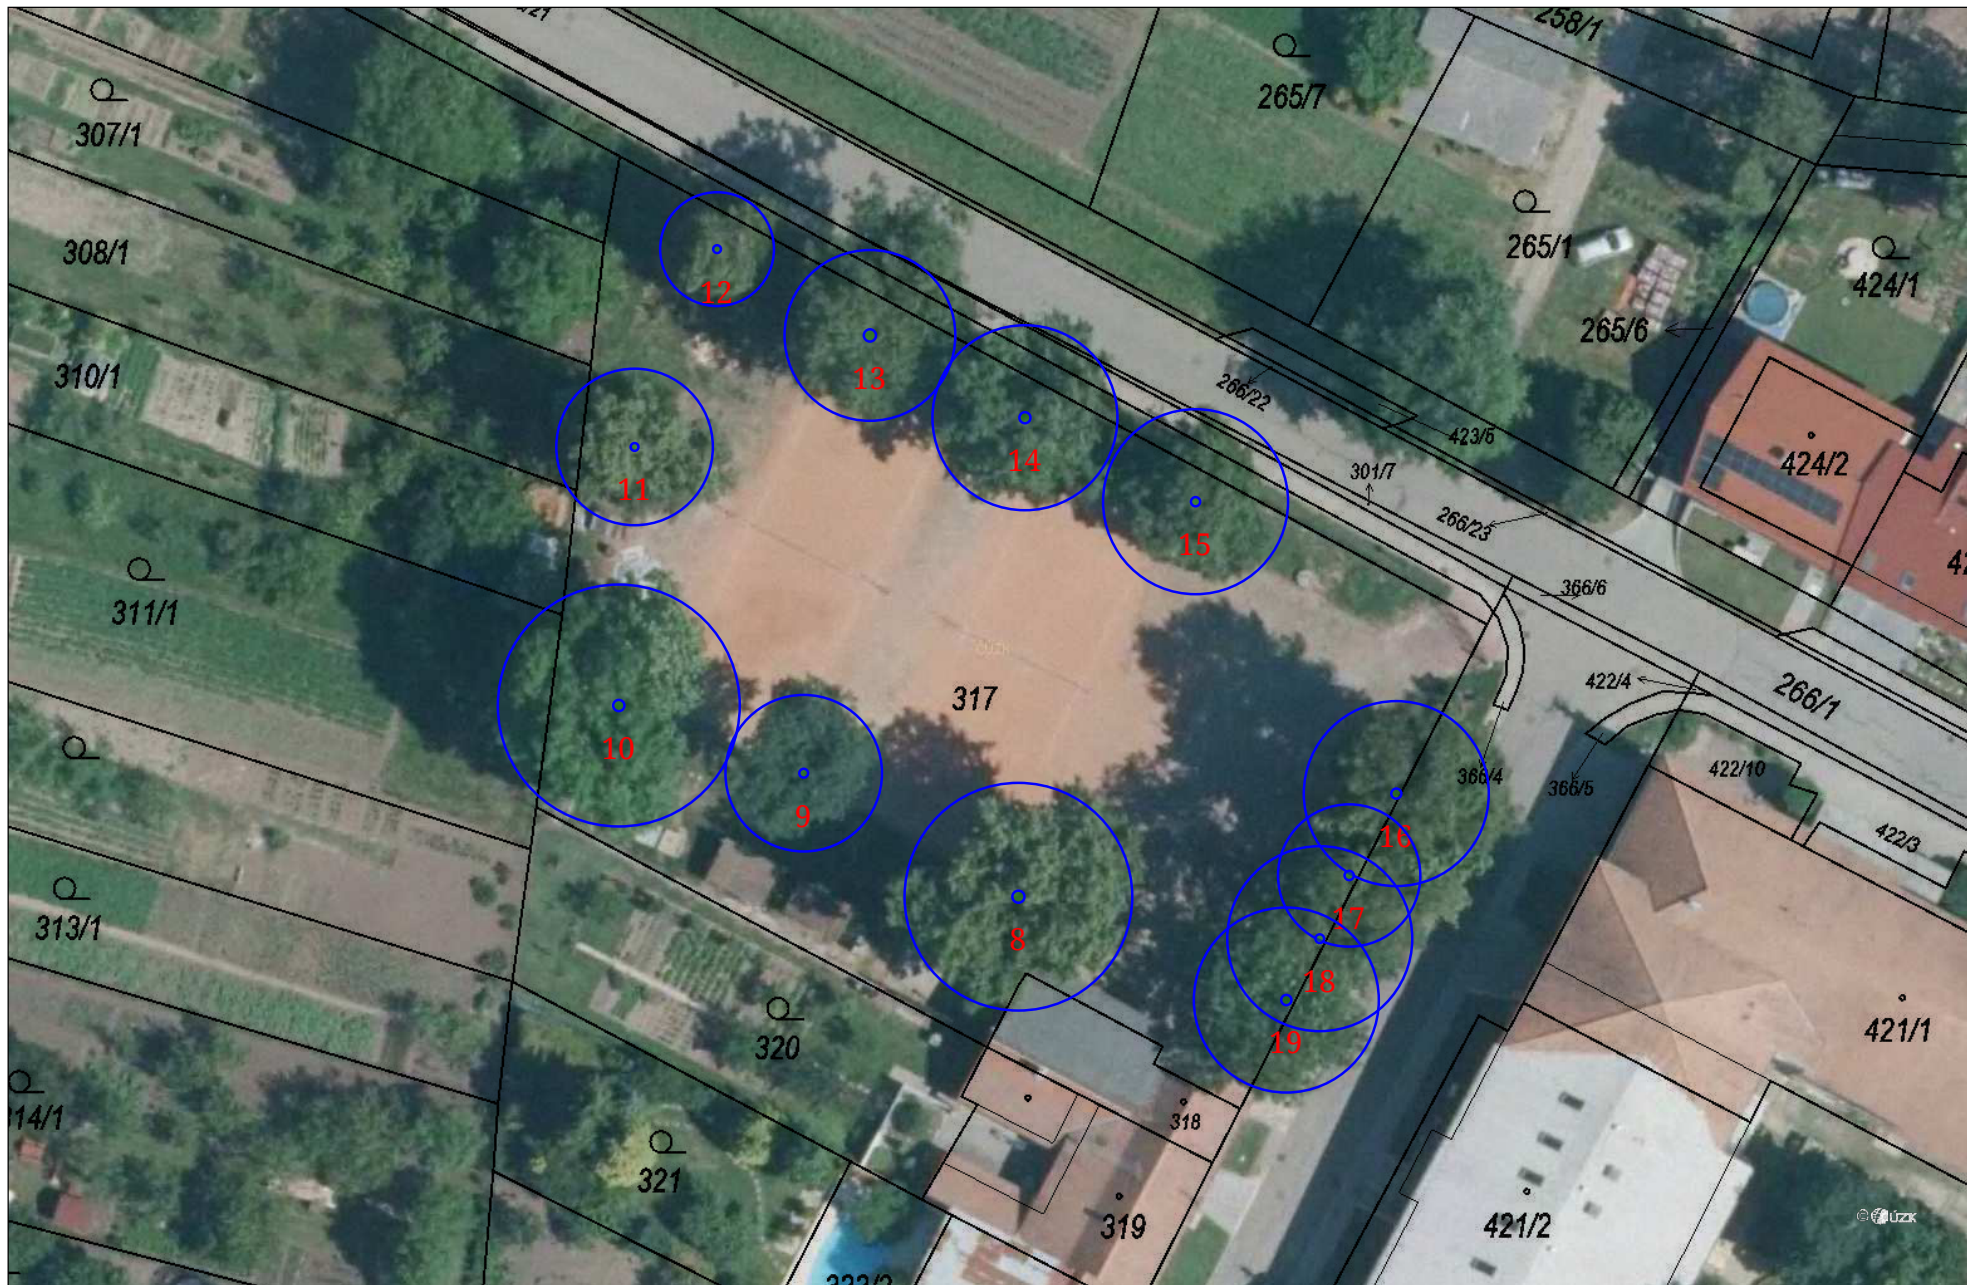
Sokolské hřiště(1:500), 1/1

Číslo	RFID	Taxon		Průměr kmene	Výška	Spodní okraj koruny	Průměr koruny	Fyziologické stáří	Perspektiva	Vitalita	Stabilita zlom	Zdravotní stav	Poznámka / Organismy	Technologie	Opakování	Naléhavost	Poznámka k ošetření
17		<i>Tilia platyphyllos</i>	lípa velkolistá	65,0	17,0	5,0	10,0	4	a	1	2	2	Tlaková vidlice vyvíjející se. Velké řezné rány.	Řez zdravotní	5	3	
18		<i>Tilia cordata</i>	lípa malolistá	61,0	18,0	5,0	13,0	4	b	2	2	3	Infekce větví. Výletové otvory od ptáků. V nedávné minulosti radikálněji ošetřen.	Instalace dynamické vazby v horní úrovni	10	2	Jedno lano.
19		<i>Fraxinus excelsior</i>	jasan ztepilý	72,0	18,0	5,0	13,0	4	a	2	2	2	Prosychá. Asymetrická koruna. Velké řezné rány.	Řez bezpečnostní	5	2

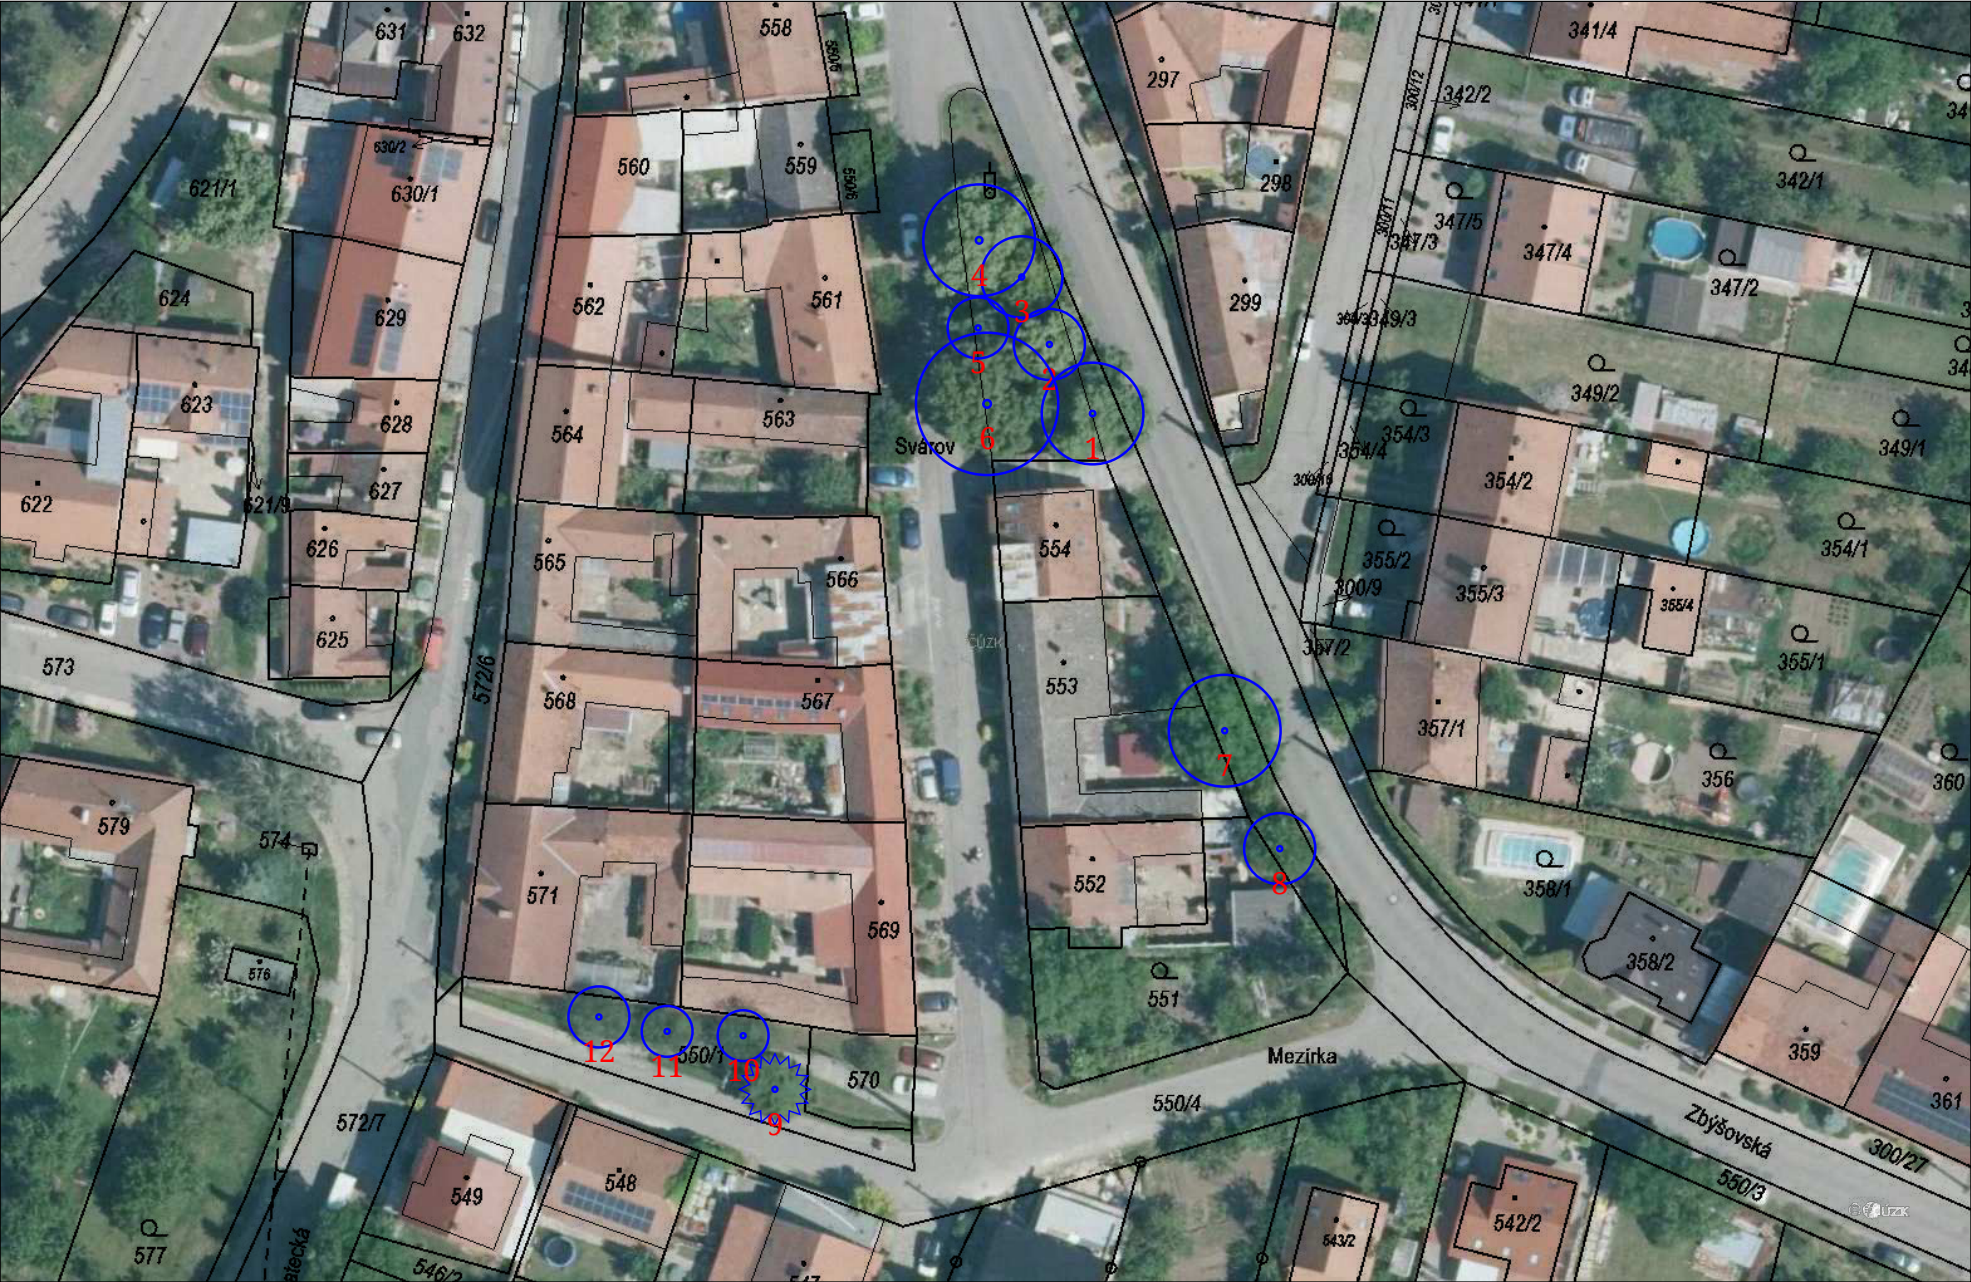
Svárov(1:700), 1/1

Řez zdravotní	5	1	
6		<i>Tilia cordata</i>	lípa malolistá	75,0	15,0	5,0	14,0	4	a	1	1	1		Úprava průjezdného či průchozího profilu	3	2	
														Řez zdravotní	5	2	
7		<i>Juglans regia</i>	ořešák královský	48,0	10,0	2,0	11,0	4	a	1	1	2		Úprava průjezdného či průchozího profilu	3	2	
8		<i>Juglans regia</i>	ořešák královský	22,0	7,0	2,0	7,0	3	a	1	1	1		Úprava průjezdného či průchozího profilu	3	2	
9		<i>Juniperus chinensis</i>	jalovec čínský	36,0	5,0	0,0	7,0	4	a	1	1	1		Úprava průjezdného či průchozího profilu	3	1	
10		<i>Cerasus subhirtella</i>	třešeň chloupkatá	23,0	4,0	2,0	5,0	4	a	1	1	1		Řez zdravotní	5	3	
11		<i>Cerasus subhirtella</i>	třešeň chloupkatá	26,0	4,0	2,0	5,0	4	a	1	1	1		Úprava průjezdného či průchozího profilu	3	3	
														Řez zdravotní	5	3	
12		<i>Cerasus subhirtella</i>	třešeň chloupkatá	29,0	5,0	2,0	6,0	4	a	1	1	1		Úprava průjezdného či průchozího profilu	3	3	
														Řez zdravotní	5	3
