Odborný posudek stromů

Účel posudku:	Zjištění aktuálního stavu vybraných stromů a návrh adekvátního péstebního opatření
Objednatel:	Obec Blažovice Nádražní 165 664 08 Blažovice
Zpracovatel:	Ing. Aleš Fišr <i>soudní znalec v oboru Ochrana přírody</i> <i>Český certifikovaný arborista - Konzultant</i> Labská 152/29 625 00 BRNO mail: fisr@kontrolastromu.cz tel.: 776 343 468 dat. schránka: vream2r
Datum šetření:	18. 10. 2024
Datum zpracování zprávy:	02. 12. 2024

V rámci posouzení aktuálního stavu stromů bylo posuzováno 18 ploch v obci Blažovice – Cyklostezka (38 ks stromů), Hřbitov a okolí (45 ks stromů a 1 stromová skupina), Hřiště (16 ks stromů), Jiříkovická (17 ks stromů), Ke hřišti (2 ks stromů), Na Potoce (8 ks stromů), Nádražní (10 ks stromů), Náves (9 ks stromů), Okružní (10 ks stromů a 1 stromová skupina), Přátecká (6 ks stromů), Sokolské hřiště (12 ks stromů), Svárov (12 ks stromů), U Romžy (4 ks stromů), U sousoší (7 ks stromů), Za Kovárnou (6 ks stromů), Za Křížkem (5 ks stromů), Zadní rybník (13 ks stromů) a Zahradní (2 ks stromů), s celkovým počtem 222 ks stromů a 2 ks stromových skupin.

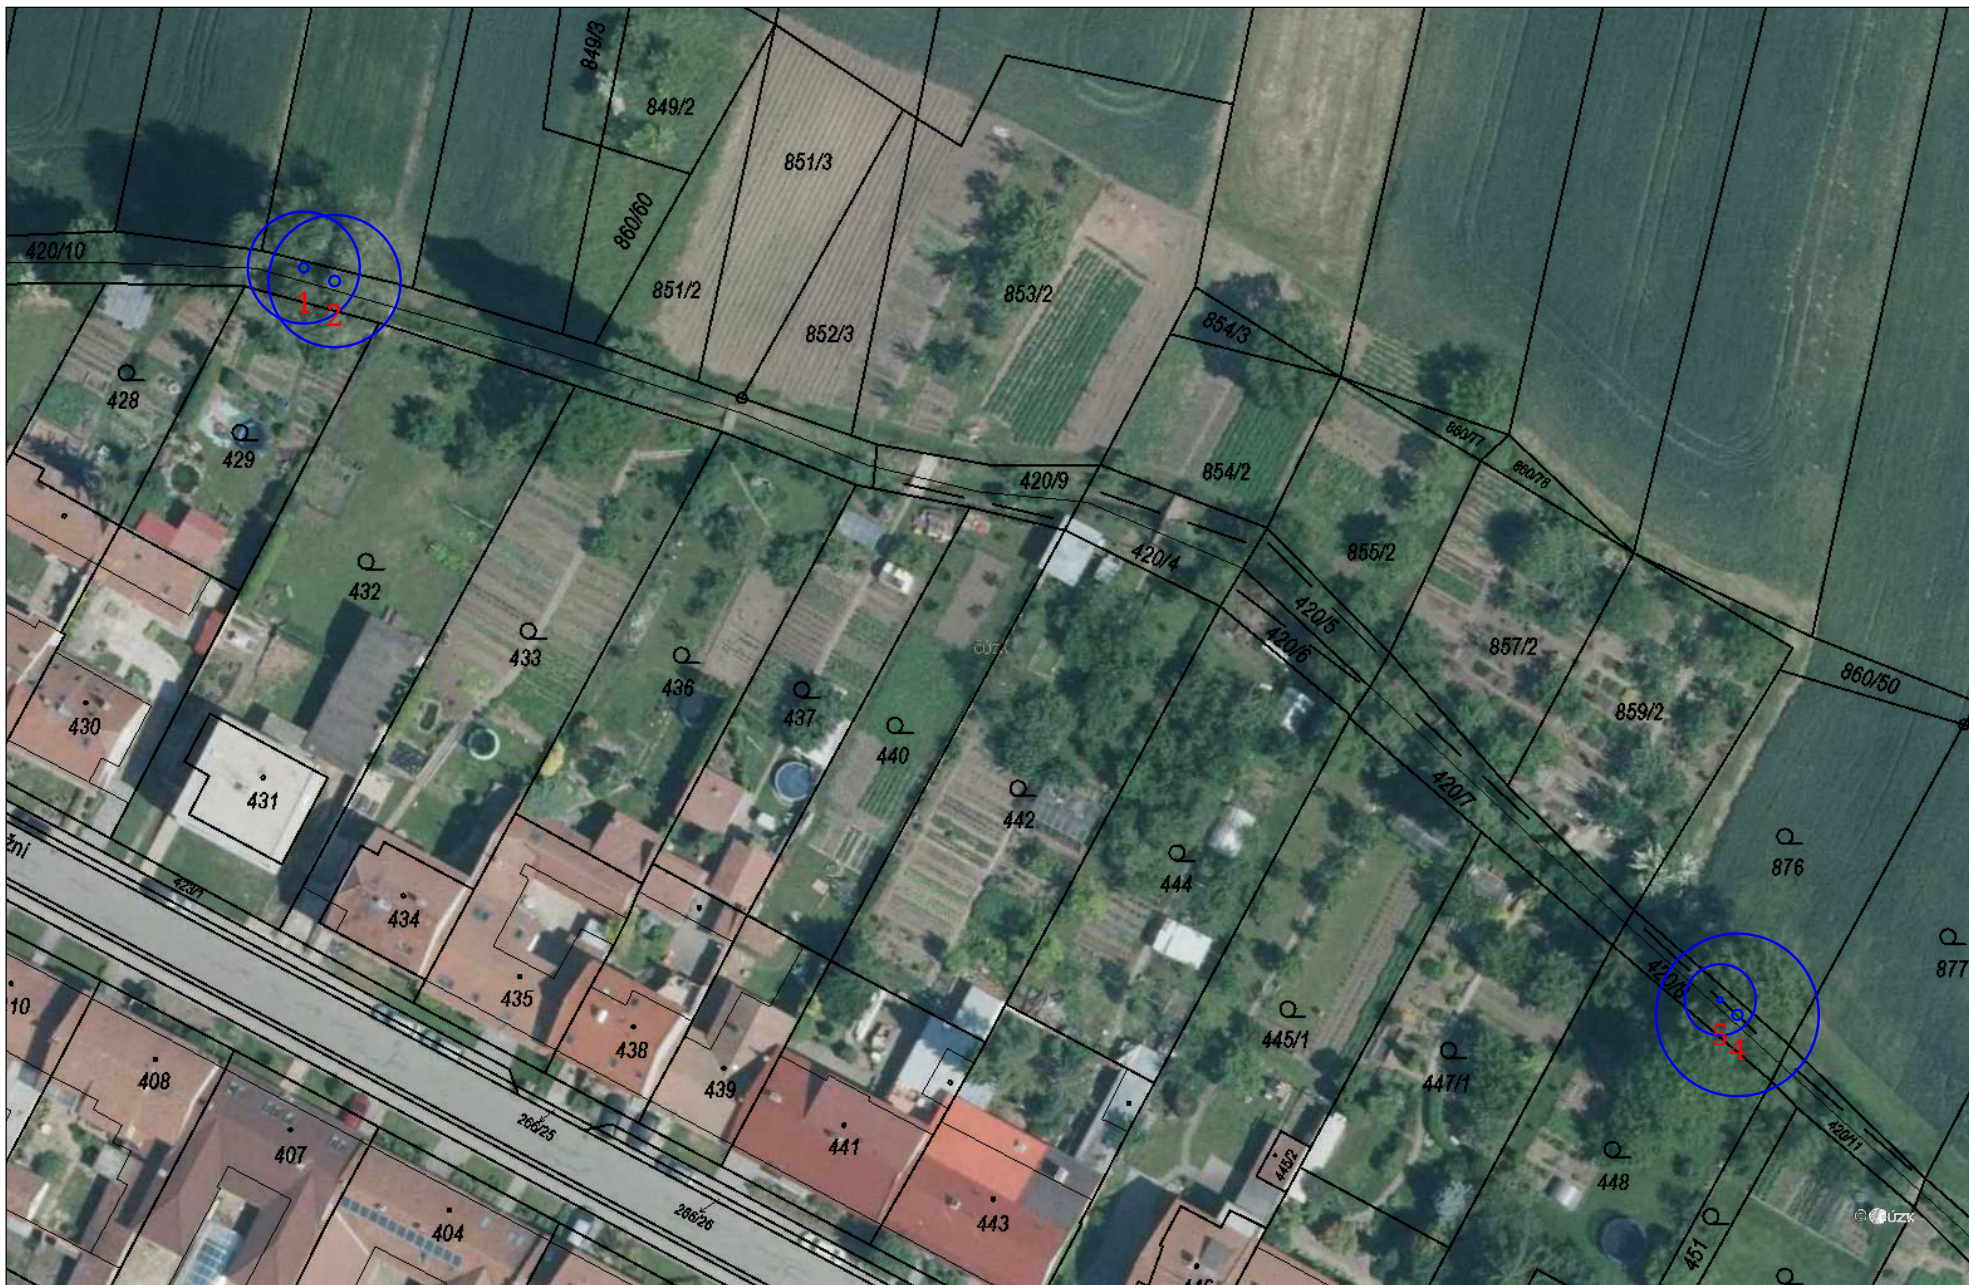
U Romžy(1:700), 1/1

Číslo	RFID	Taxon		Průměr kmene	Výška	Spodní okraj koruny	Průměr koruny	Fyziologické stáří	Perspektiva	Vitalita	Stabilita zlom	Zdravotní stav	Poznámka / Organismy	Technologie	Opakování	Naléhavost	Poznámka k ošetření
1		<i>Populus x canadensis</i>	topol kanadský	92,0	30,0	5,0	11,0	4	a	1	2	2	Infekce větví.	Lokální redukce z důvodu stabilizace	5	3	Odlehčení nestabilních větví.
														Řez bezpečnostní	5	3	
2		<i>Populus x canadensis</i>	topol kanadský	105,0	28,0	5,0	13,0	4	a	1	3	3	Infekce větví. Výletové otvory od ptáků.	Řez sezovací	5	1	Sesadit o cca 20 procent.
														Řez bezpečnostní	5	1	
4		<i>Populus x canadensis</i>	topol kanadský	101,0	20,0	3,0	16,0	4	a	1	1	2					
5		<i>Betula pendula</i>	bříza bělokorá	36,0	17,0	3,0	7,0	4	a	1	1	2	Potlačený jedinec.

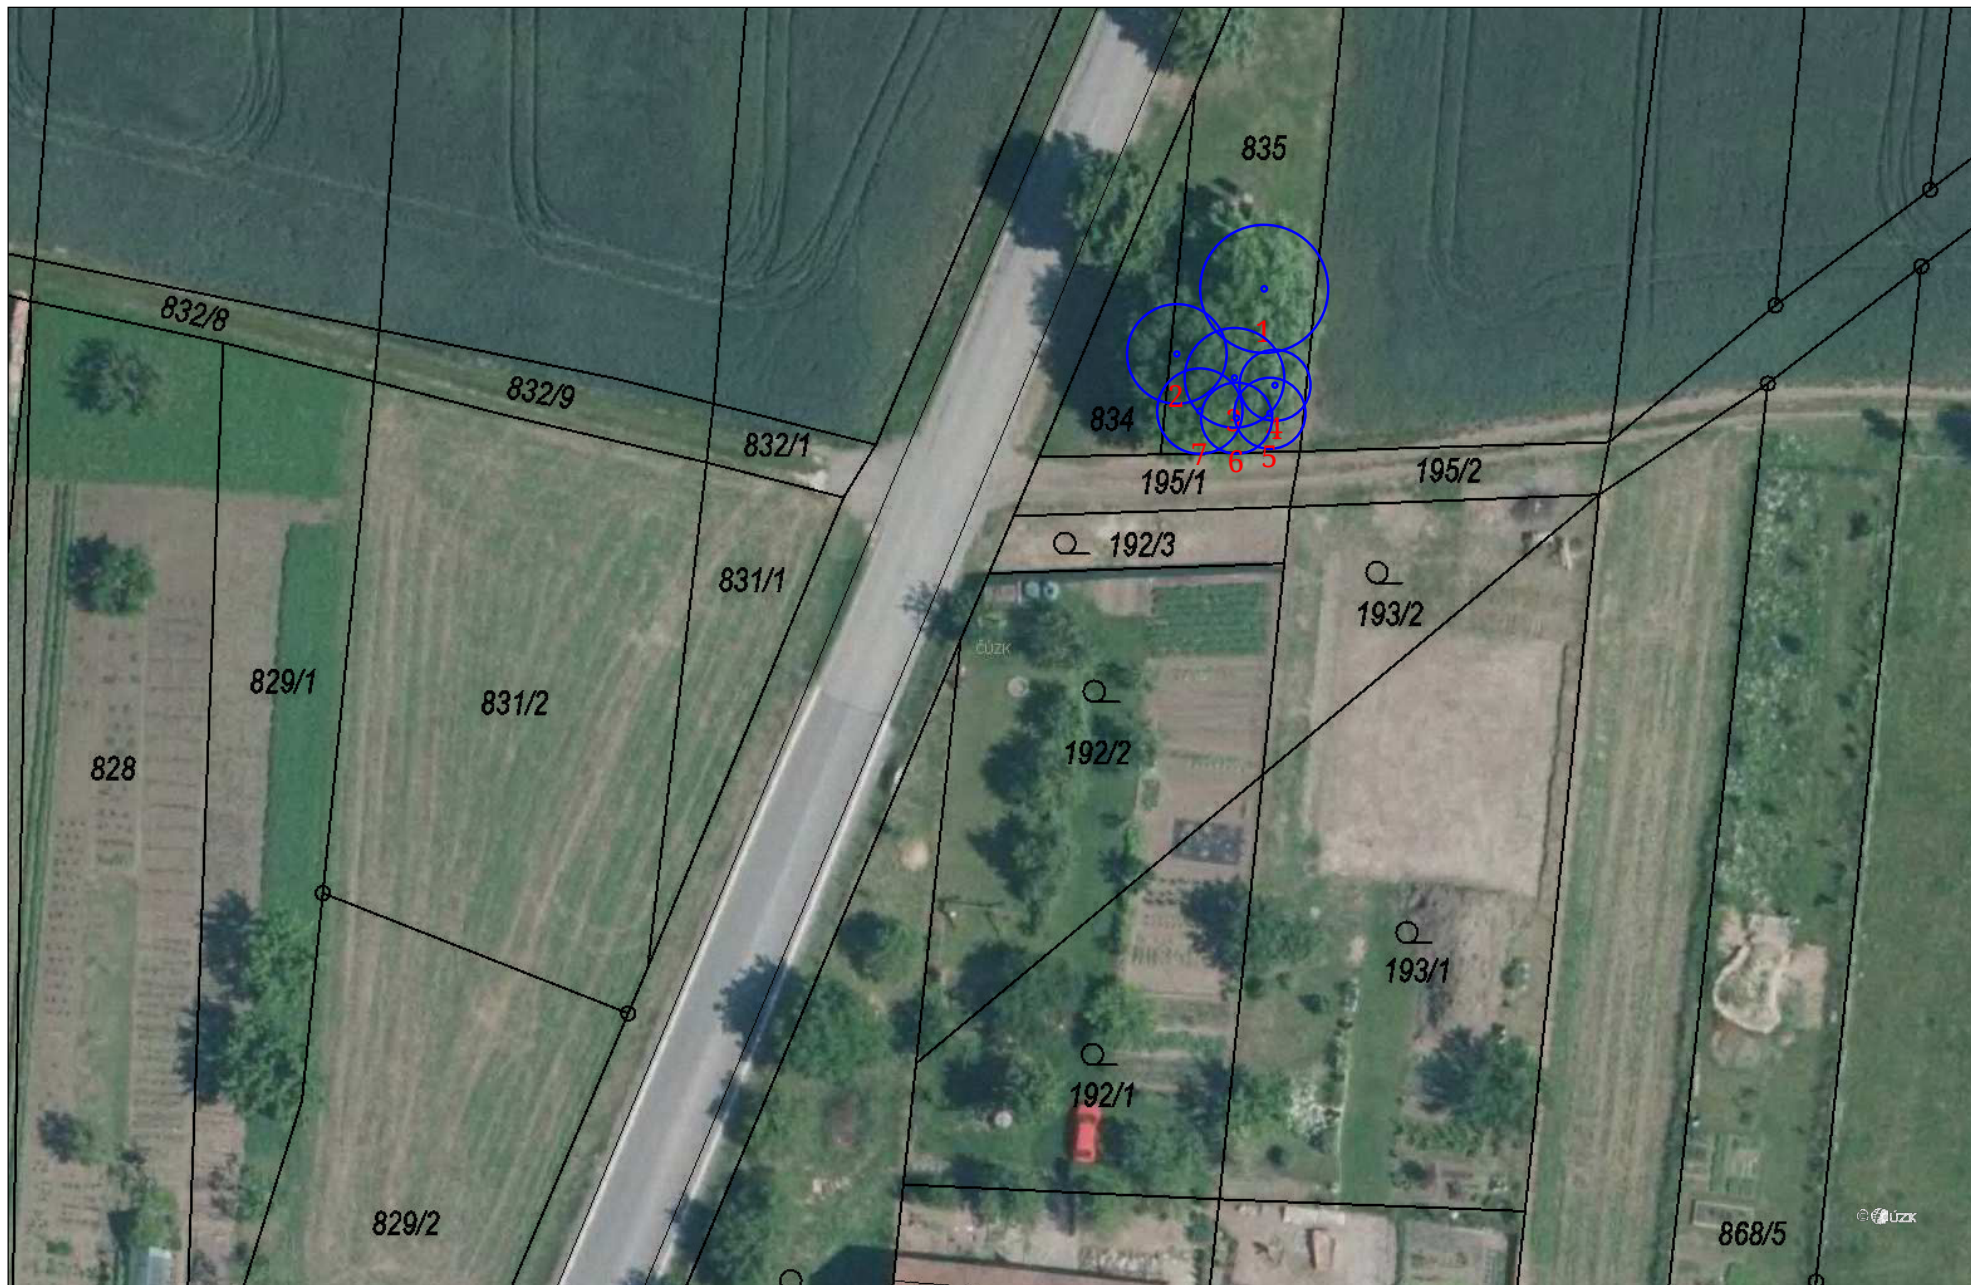
U sousoší(1:500), 1/1

Číslo	RFID	Taxon		Průměr kmene	Výška	Spodní okraj koruny	Průměr koruny	Fyziologické stáří	Perspektiva	Vitalita	Stabilita zlom	Zdravotní stav	Poznámka / Organismy	Technologie	Opakování	Naléhavost	Poznámka k ošetření
1		<i>Quercus robur</i>	dub letní	38,0	10,0	2,0	9,0	3	a	1	1	1		Řez zdravotní	5	3	
2		<i>Quercus robur</i>	dub letní	31,0	10,0	2,0	7,0	3	a	1	1	1		Řez zdravotní	5	3	
3		<i>Quercus robur</i>	dub letní	34,0	10,0	2,0	7,0	3	a	1	2	2	Tlaková vidlice vyvíjející se.	Řez zdravotní	5	2	
4		<i>Quercus robur</i>	dub letní	22,0	8,0	2,0	5,0	3	b	1	2	2	Potlačený jedinec. Asymetrická koruna. Zvážit odstranění.				
5		<i>Quercus robur</i>	dub letní	25,0	8,0	2,0	5,0	3	b	1	1	2	Potlačený jedinec. Asymetrická koruna. Zvážit odstranění.				
6		<i>Quercus robur</i>	dub letní	24,0	8,0	2,0	5,0	3	b	1	2	3	Nevhodná struktura větvení. Potlačený jedinec. Asymetrická koruna. Zvážit odstranění.				
7		<i>Quercus robur</i>	dub letní	31,0	9,0	2,0	6,0	3	a	1	1	2	Asymetrická koruna. Potlačený jedinec. Asymetrická koruna.	Řez zdravotní	5	3

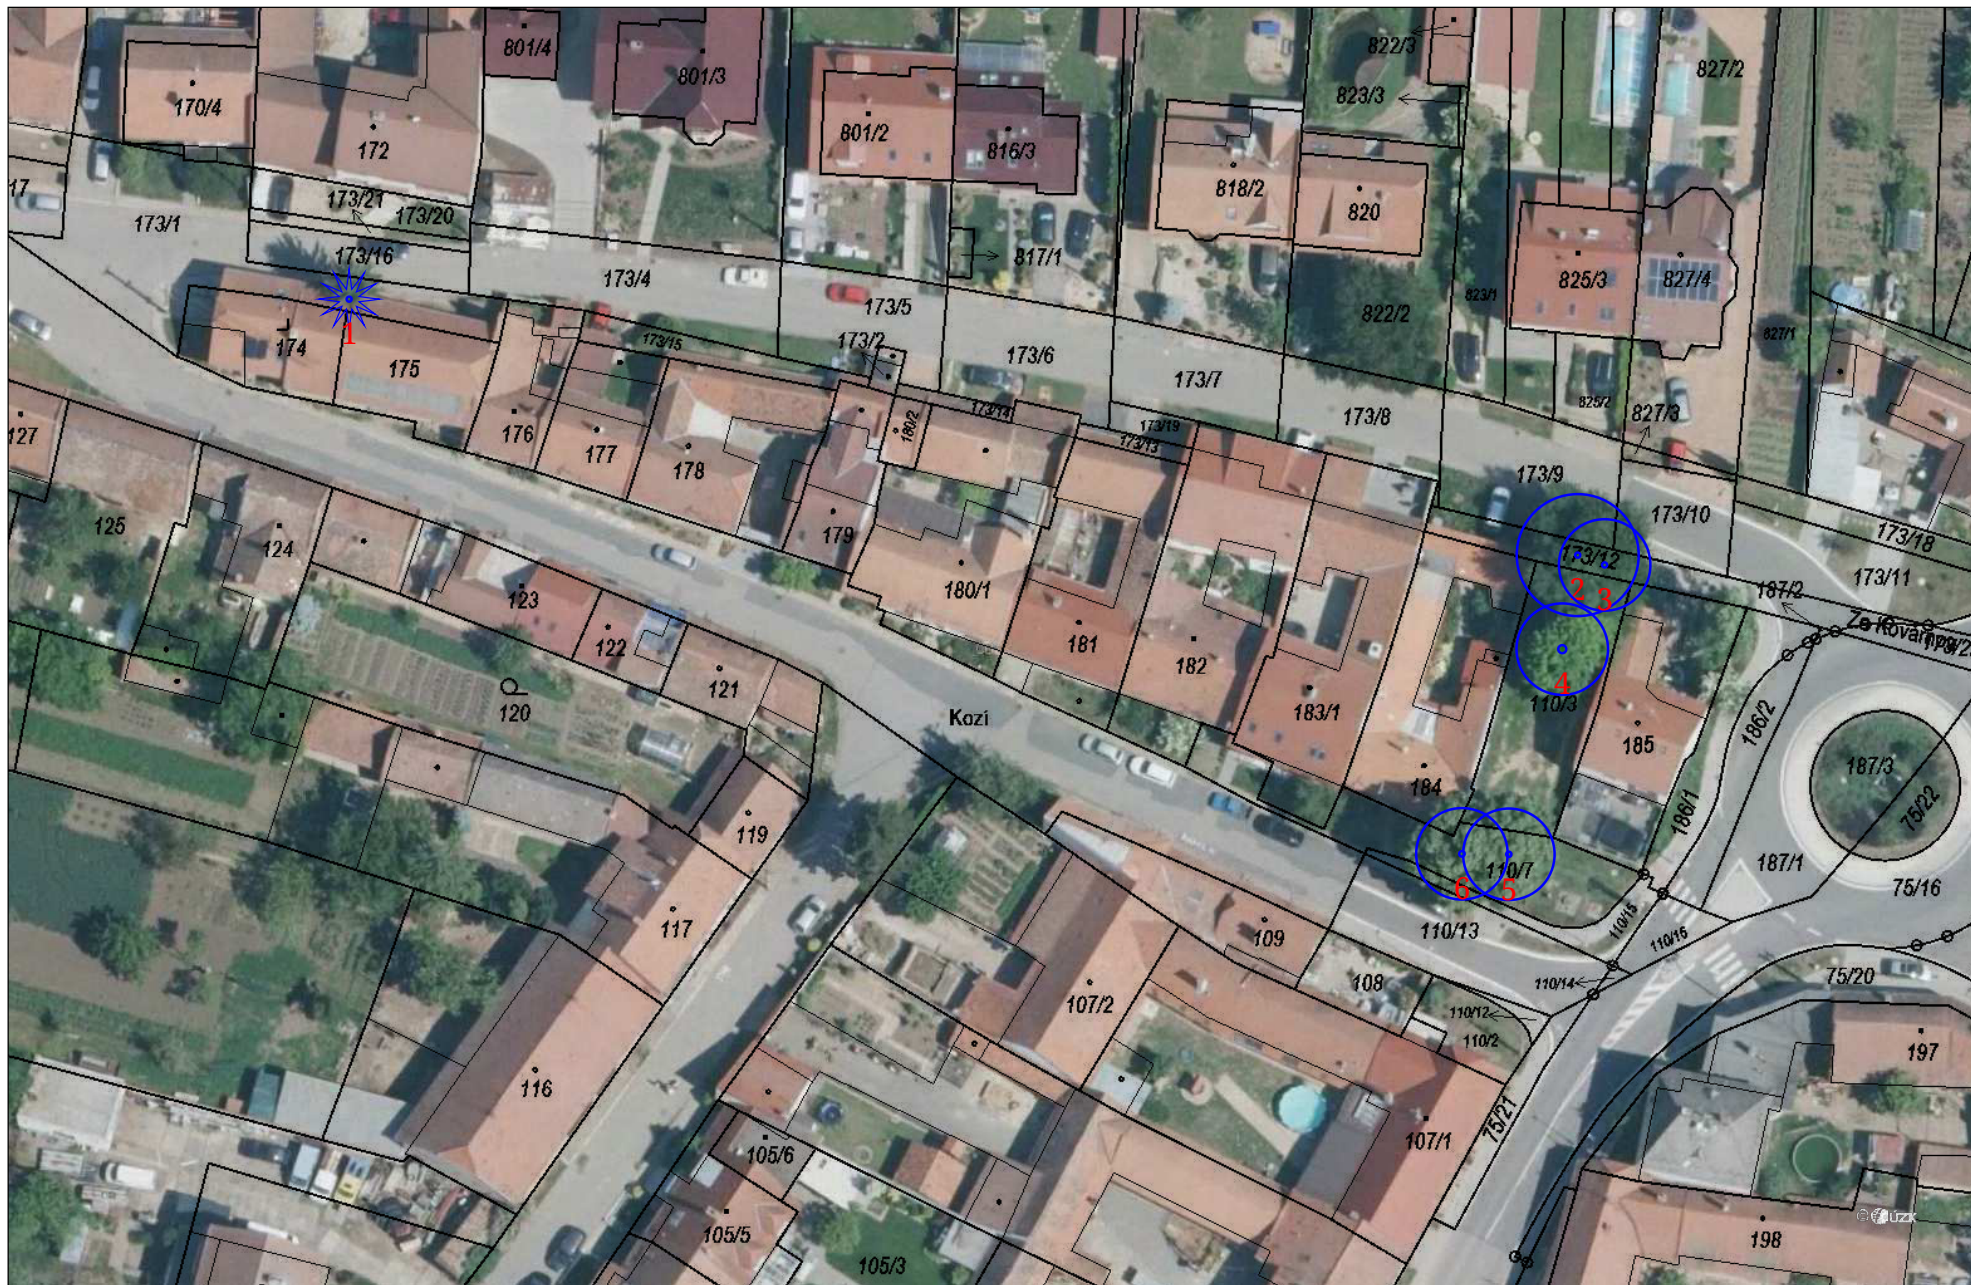
Za Kovárnou(1:700), 1/1

Řez zdravotní	5	1	
5		<i>Tilia platyphyllos</i>	lípa velkolistá	51,0	16,0	4,0	9,0	4	a	1	1	2	Veřejná technická infrastruktura (VTI) v koruně.	Řez zdravotní	5	2	Redukce ve směru k nadzemnímu vedení.
6		<i>Tilia platyphyllos</i>	lípa velkolistá	54,0	16,0	4,0	9,0	4	a	1	1	2	Veřejná technická infrastruktura (VTI) v koruně. Asymetrická koruna.	Úprava průjezdného či průchozího profilu	3	2	
														Řez zdravotní	5	2

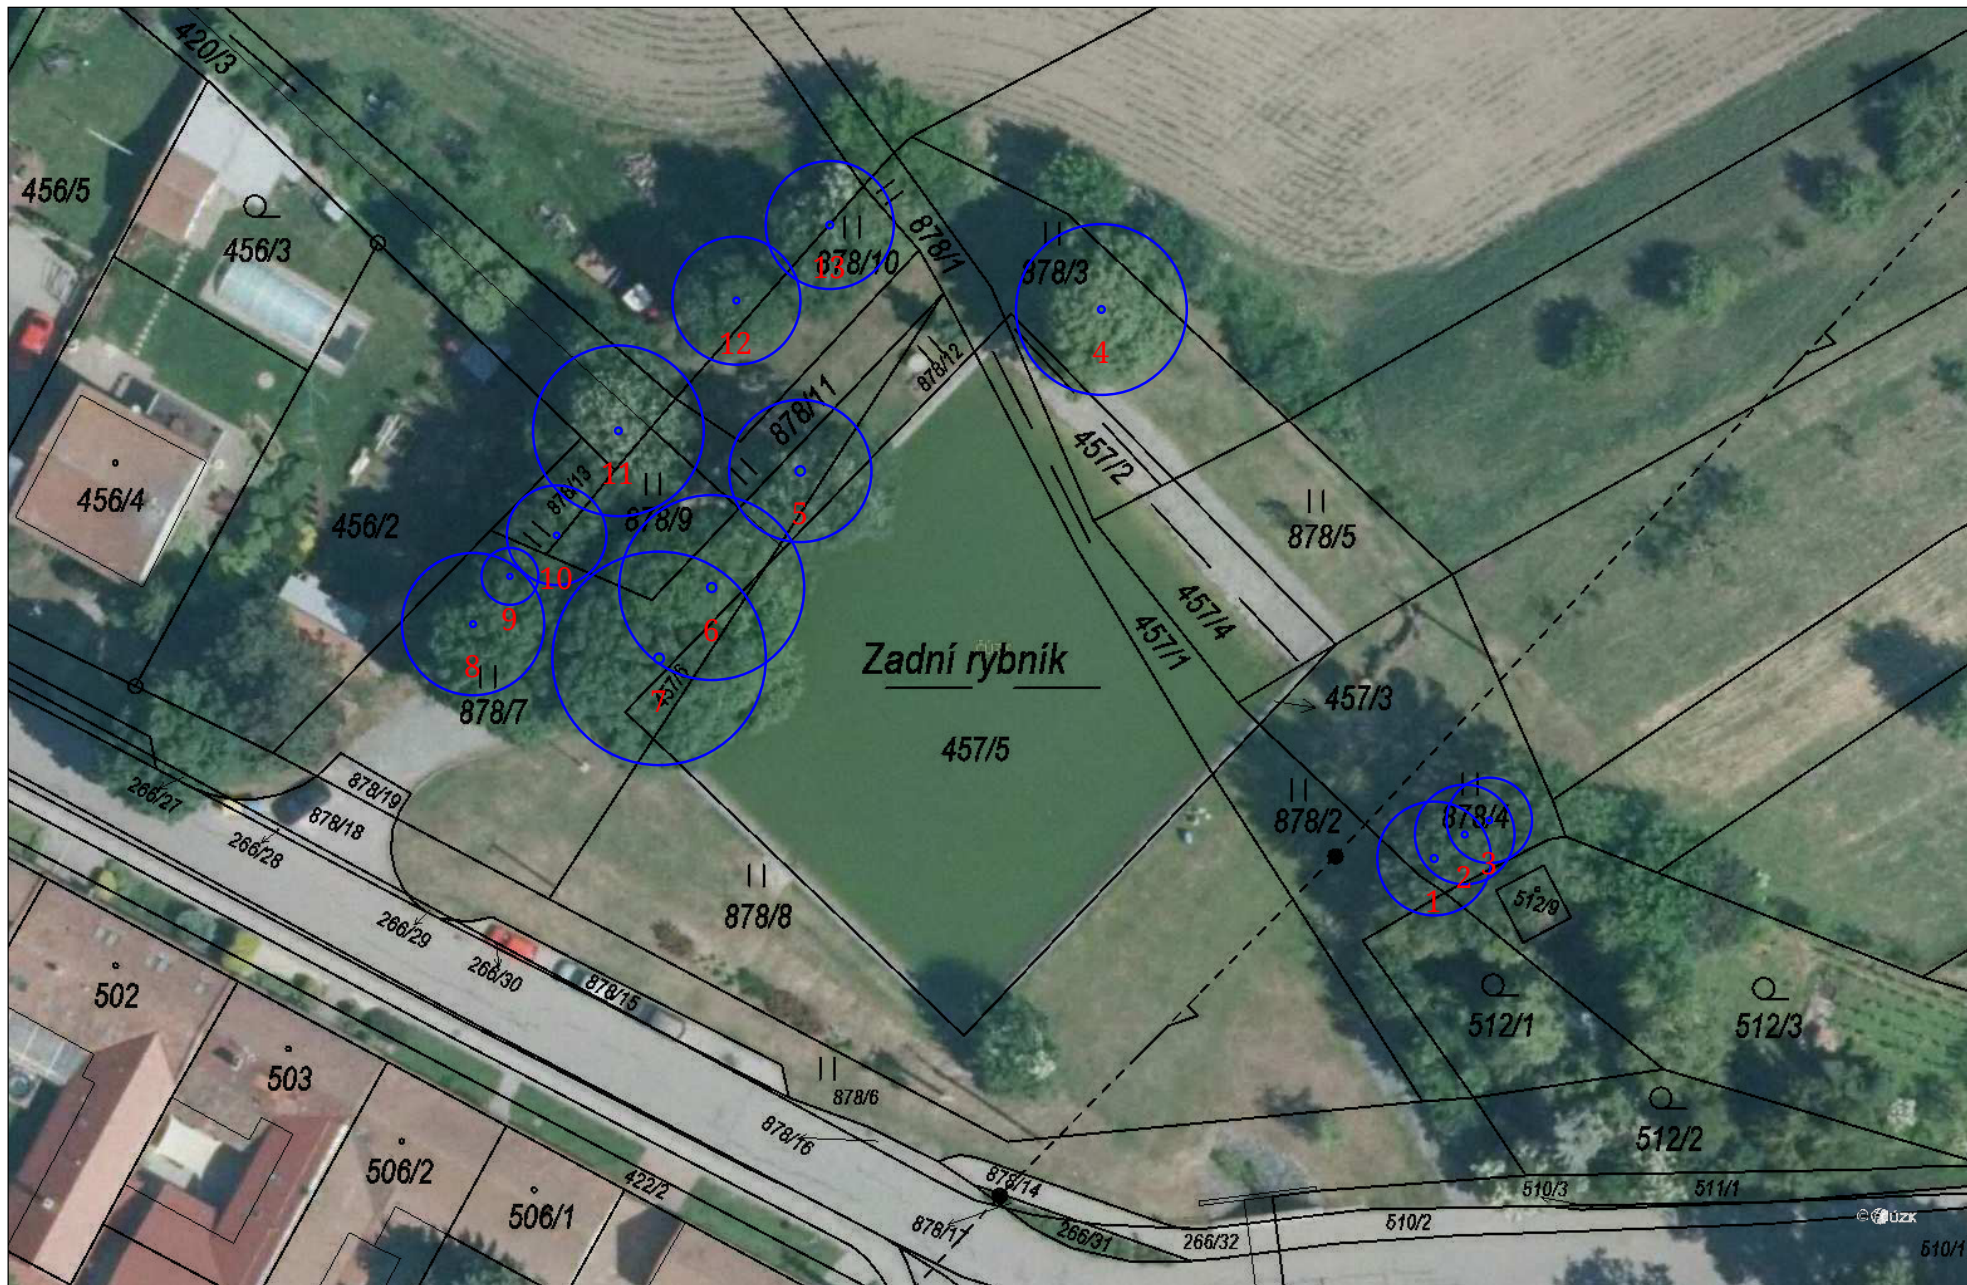
Zadní rybník(1:500), 1/1

8		<i>Acer platanoides</i>	javor mléčný	40,0 33,0 28,0	15,0	3,0	10,0	5	a	1	2	2	Tlaková vidlice od báze vyvíjející se. Silné suché větve v koruně.	Řez zdravotní	5	1	
9		<i>Acer pseudoplatanus</i>	javor horský	21,0	11,0	2,0	4,0	3	a	1	1	1					
10		<i>Acer pseudoplatanus</i>	javor horský	38,0	14,0	4,0	7,0	3	a	1	1	1					
11		<i>Acer pseudoplatanus</i>	javor horský	46,0 36,0	16,0	4,0	12,0	4	a	1	2	3	Tlaková vidlice od báze. Infekce báze kmene. Silné suché větve v koruně.	Řez zdravotní	5	2	
12		<i>Acer pseudoplatanus</i>	javor horský	41,0	13,0	3,0	9,0	4	a	1	2	2	Poškození báze kmene.				
13		<i>Acer pseudoplatanus</i>	javor horský	47,0	15,0	3,0	9,0	4	a	1	2	2	Tlaková vidlice vyvíjející se.	Řez zdravotní	5	3

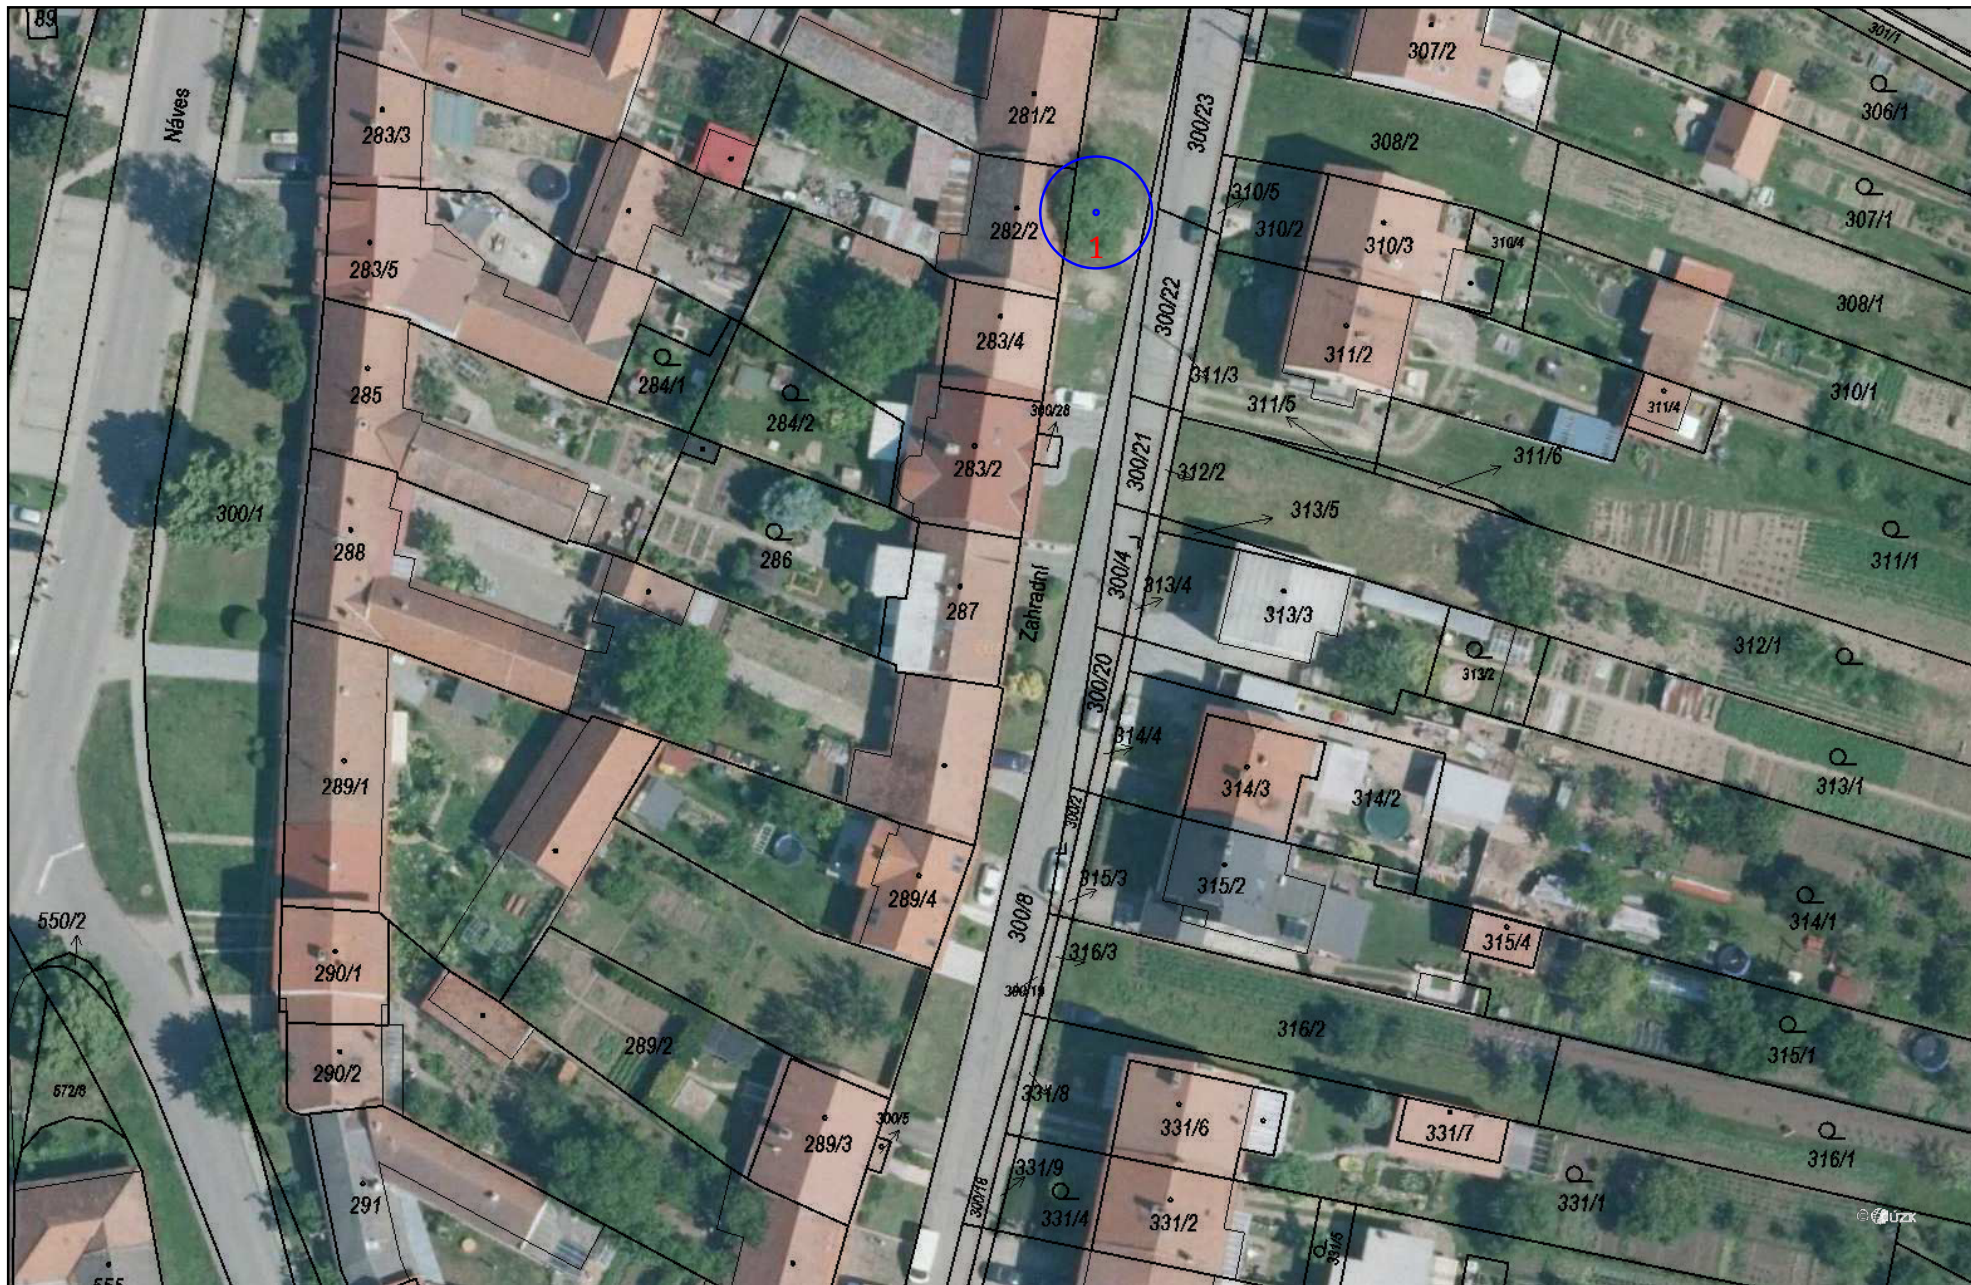
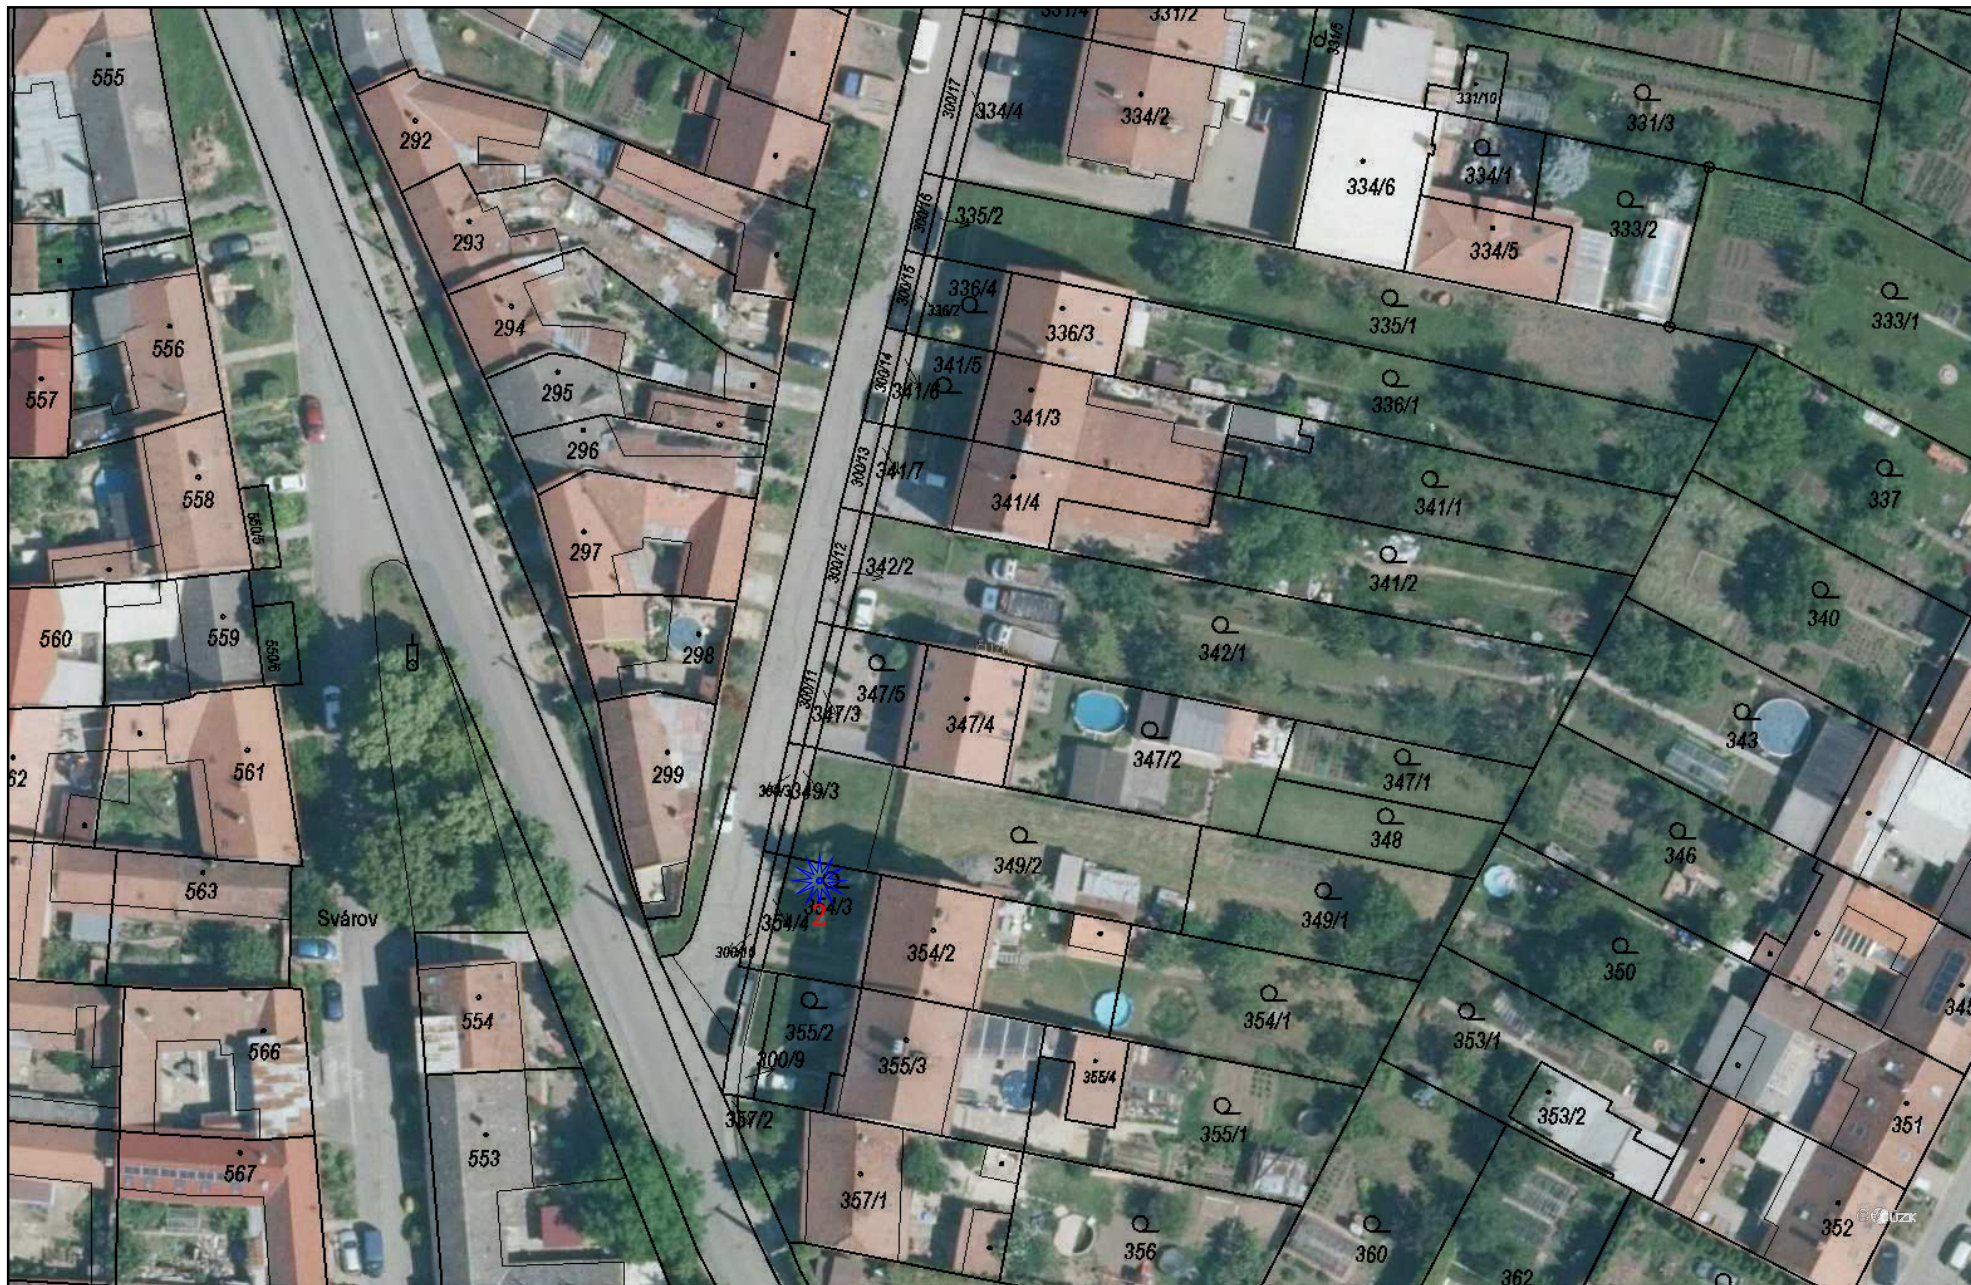
Zahradní(1:700), 1/2

Číslo	RFID	Taxon		Průměr kmene	Výška	Spodní okraj koruny	Průměr koruny	Fyziologické stáří	Perspektiva	Vitalita	Stabilita zlom	Zdravotní stav	Poznámka / Organismy	Technologie	Opakování	Naléhavost	Poznámka k ošetření
1		<i>Juglans regia</i>	ořešák královský	38,0	12,0	4,0	11,0	4	a	1	1	2					
2		<i>Picea omorika</i>	smrk omorika	21,0	9,0	1,0	5,0	3	b	3	2	3	Dynamicky prosychá.
