Výsledky celoplošné deratizace obce Blažovice – jaro 2025

Celoplošná deratizace obce Blažovice byla provedena 4. 3. 2025. Byly použity nástrahy metodou zavěšením s 40g Hubex. Celkem bylo deratizováno 152 šachet.

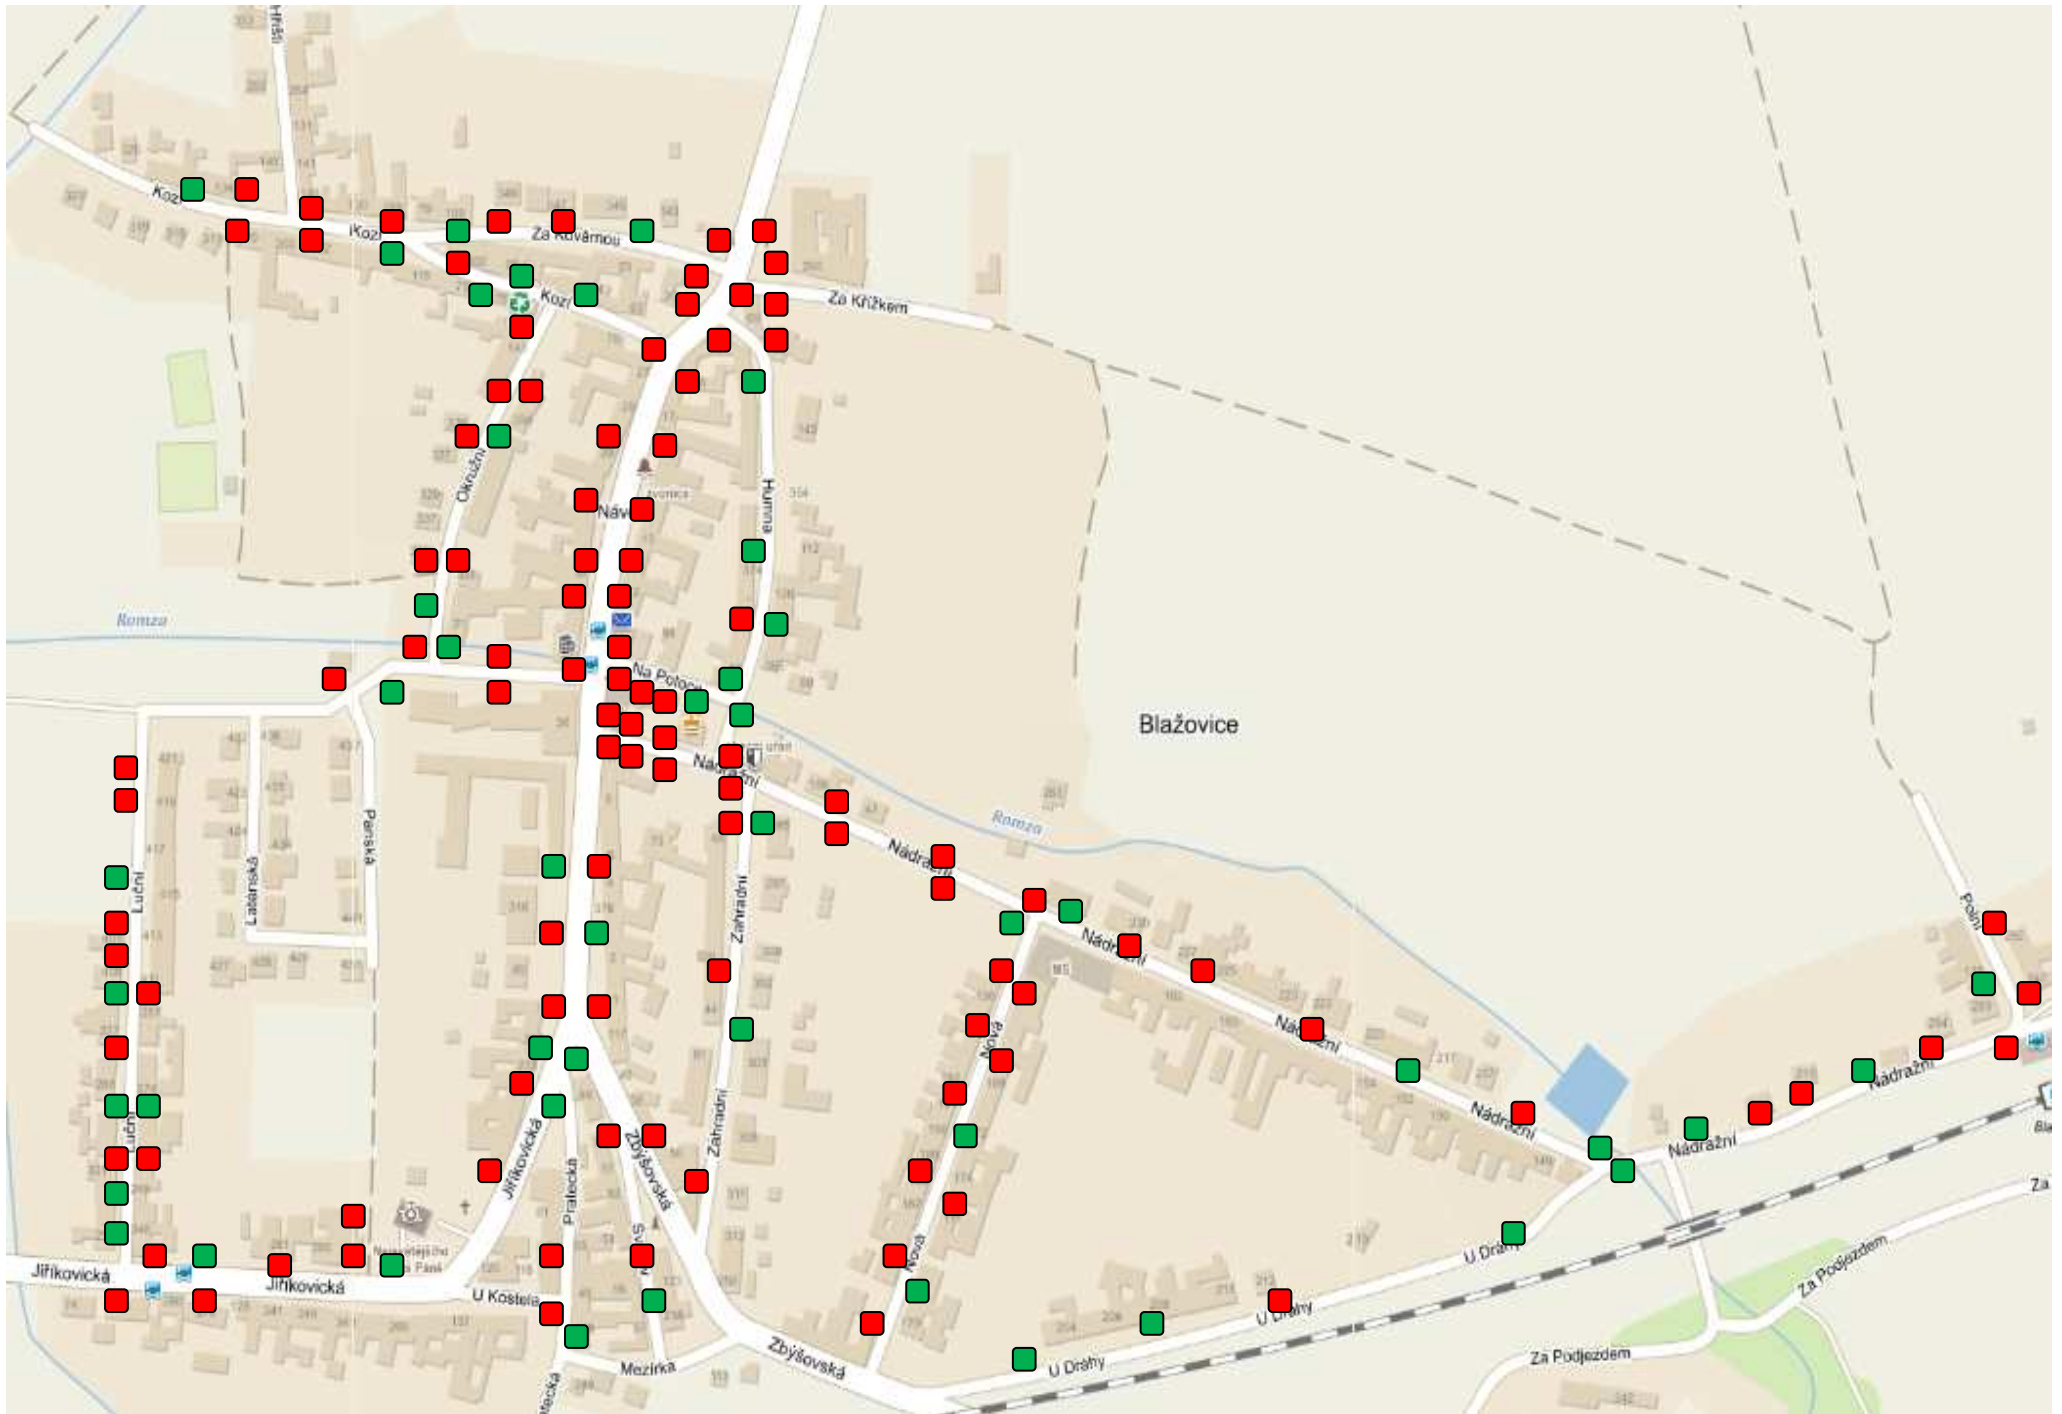
I jarní deratizace byla bohužel do určité míry ovlivněna silnými dešti, které jsou pro období března výjimečné. Úhrn srážek byl 13. – 14. 3. cca 20mm (stanice Němčany) a 19 mm (stanice Tuřany, zdroj:inpcasi.cz). To mělo dopad na některé z nástrah, především v ulicích vedoucích z kopce. K poškození nástrah tak mohlo dojít hlavně v okolí Návsi a na křižovatce nahoře v obci (cca 20 ks nástrah). Skutečný výskyt tak mohl být spíše cca 54% (83/152), což by odpovídalo stavu na jaře 2023.

Děšť však nevysvětluje vysoký záchyt požeru nástrah od středu obce k OU. Dříve se zde musely likvidovat také potkaní díry a po celou dobu deratizace je v lokalitě vysoký výskyt. Je tak potřeba se porozhlédnout, zda se v blízkosti nenachází v domácnostech nějaký vnější zdroj výskytu, potencionální potraviny pro potkany a ten minimalizovat. Ve zbytku obce je výskyt spíše roztroušený.

Deratizace kanalizační sítě - výsledky		
Počet deratizovaných šachet	152	Zobrazení na mapě
Nulový výskyt	49	Zelený bod
Vysoký výskyt	103 (68%)	Červený bod

- Pokračovat v pravidelné deratizaci 2x ročně do stavu cca 30% opakovaně, poté postupně snižovat rozsah prací při zachování nízkého výskytu;
- Dbát na minimalizaci potencionálních rizik v centru obce;
